## ANÁLISE EXPERIMENTAL EM UM CILINDRO DE VARETAS DE UMA COLHEDORA DE CAFÉ PARA DIAGNÓSTICO DE FALHA<sup>1</sup>

### EXPERIMENTAL ANALYSIS IN A STEEL CYLINDER OF A COFFEE HARVEST FOR FAILURE DIAGNOSIS

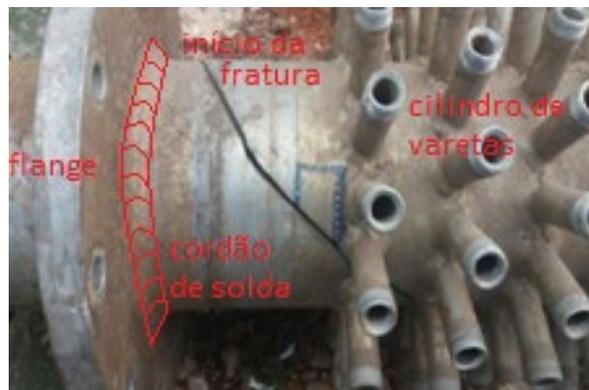
Este trabalho foi iniciado após a ocorrência de uma fratura em campo no cilindro de varetas de uma colhedora de café, depois de três anos de atividade em uma lavoura do sul de Minas Gerais, nas proximidades da cidade de Elói Mendes, em que a empresa fabricante da máquina cedeu a peça fraturada para análise. A partir daí, iniciou-se diagnóstico da falha, buscando-se investigar a origem da fratura na base do cilindro de varetas, a qual se estendeu em forma espiral, conforme a Figura 2.

Figura 2 - Região fraturada do cilindro de vareta de uma colhedora de café

Notou-se que a fratura no cilindro de varetas iniciou-se na região soldada entre o flange inferior e o cilindro. Segundo Bannantine, Comer e Jamesl (1990), as amostras utilizadas para testes devem ser originadas de regiões de ocorrência da fratura. Assim, amostras do cilindro de varetas e flange foram mapeadas e, em seguida, retiradas corpos de prova (CPs), conforme a Figura 4. Foram confeccionados 7 CPs do flange e 7 CPs do cilindro vibrador de varetas para diagnóstico da falha, sendo retirados em posições denominadas por CP1, CP2 e CP3, em que CP1 e CP2 correspondem ao cilindro vibrador de varetas e CP3 à região soldada entre flange e cilindro vibrador de varetas, divididos da seguinte forma:

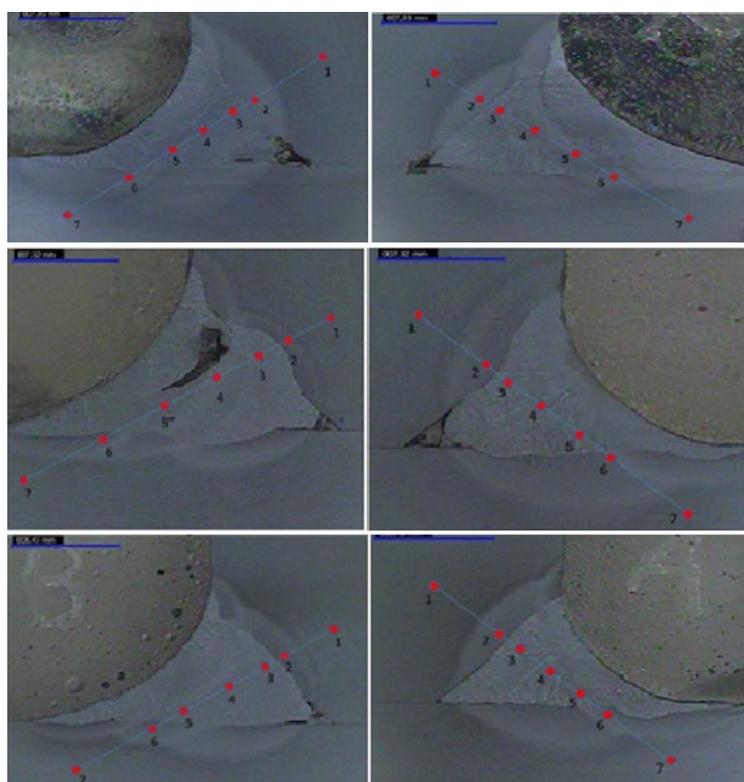
Figura 11 - Pontos coletados nos ensaios de dureza  
Fonte: Autores (2018).

Os ensaios de dureza *Vickers* (HV) na região transversal da solda forneceram valores (Tabela 3) que não evidenciaram a homogeneidade do metal depositado, apenas comprovam dureza menor no metal base, dureza maior na ZTA e dureza intermediária (no geral) no metal de adição. Os valores de dureza foram extraídos a partir de sete impressões no material, partindo do flange e percorrendo a ZTA até o metal base do cilindro de varetas.

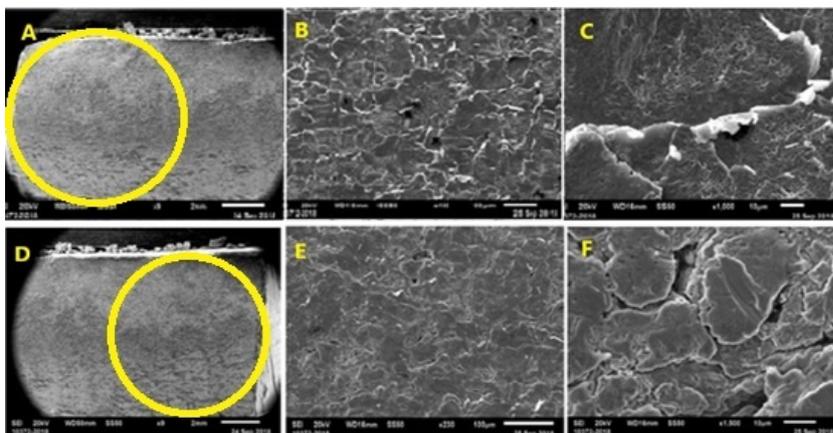
Uma parte da região fraturada do cilindro foi utilizada para ensaios MEV para avaliação da fratura. Esta investigação direcionou alguns pontos importantes em relação ao estudo de caso. Para isso, foi realizada uma varredura em duas regiões dos CPs, onde foi possível observar fratura dúctil (Figuras 13B e 13C), uma vez que não foi observado aparecimento de clivagem. Já na segunda região fraturada, observou-se fratura frágil, devido à presença de clivagem (Figuras 13E e 13F,) além de trincas nos contornos de grãos (Figura 13F).

Figura 13 - Primeira região fraturada da amostra com aumento de 9x(A), 150x(B) e 1000x(C); segunda região fraturada em MEV(D) com aumento de 1600x(E) e 1400x(F)

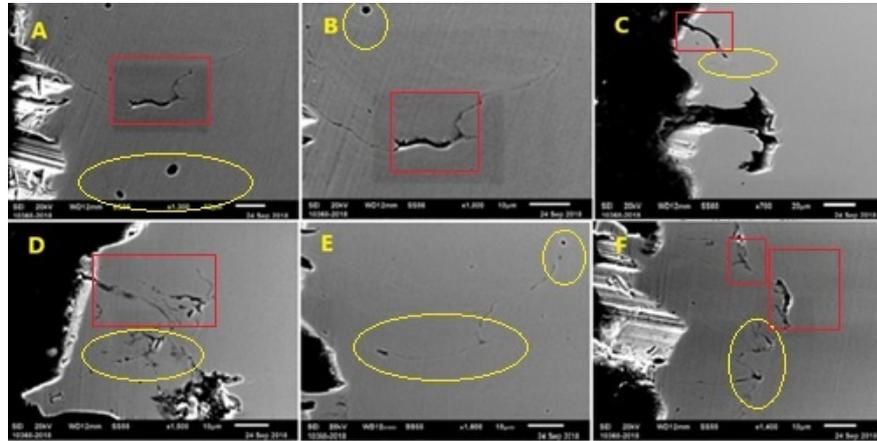
A partir dos ensaios no MEV, também foi possível observar microtrincas (retângulos em vermelho nas Figuras 14A, B, C, D e F) e inclusões nas extremidades do material do cilindro de varetas, circulado em amarelo na Figura 14.

Figura 14 - Regiões de fratura no material do cilindro de varetas (A, B, C, D, e F) e inclusões no material, com aumento de 1000 vezes (A, B, e E)

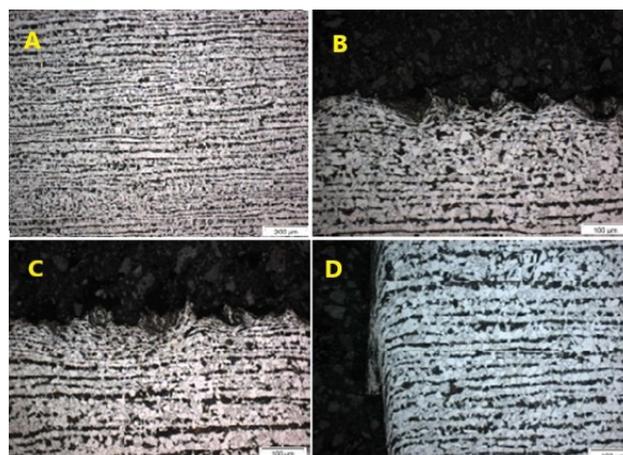
Pode-se notar ainda a presença de microestruturas de ferrita nas amostras (parte clara da Figura 15) e perlita (parte escura da Figura 15), além de deformação plástica nas extremidades dos CPs. A partir das imagens coletadas via MEV notou-se que, diante da composição química das amostras e o processo de fabricação do material, esta estrutura era esperada.

Figura 15 - Presença de microestruturas de ferrita e perlita com aumento de 100x(A) e com aumento de 200x (B, C e D)

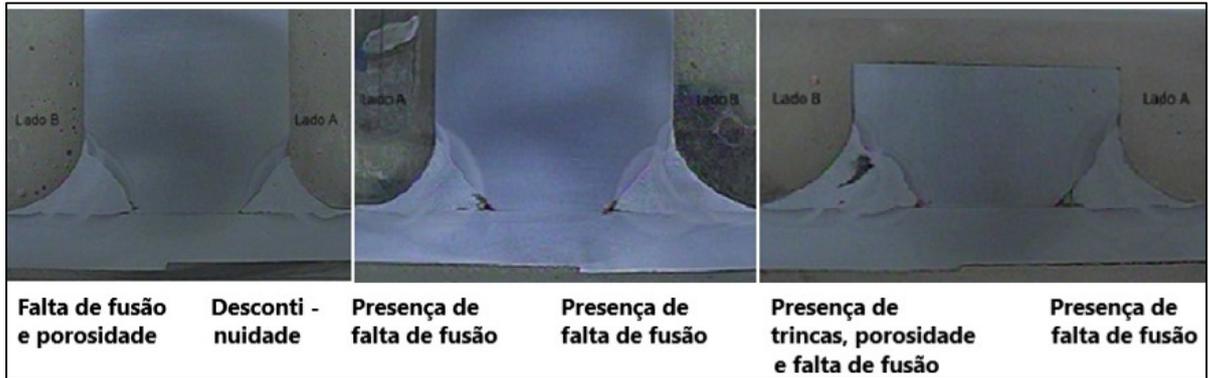
Figura 16 - Ataque com ácido nital 10% para revelação da solda  
 Fonte: Autores (2018).

Além da falta de fusão, outros defeitos na solda foram observados, como trinca e porosidade. Considerando que foi encontrada, na raiz da solda, falta de fusão e que isto pode ser indício de sujeiras na poça de soldagem, deve-se levar em conta o efeito da formação de trinca por hidrogênio. Observam-se estes defeitos de soldagem, com maior nitidez, com o auxílio da Figura 17.

Os resultados metalográficos da junta soldada confirmaram uma quantidade considerável de pequenos defeitos, que somados, se tornam ameaças reais para a propagação de trincas. Podendo, ainda, estar relacionadas com outros problemas de soldagem, como a porosidades, falta de fusão e trincas. Problemas de soldagem da mesma natureza, como descontinuidades (porosidade) e trincas, também foram encontrados por Arias e Bracarense (2015), que avaliaram propagação de trinca por fadiga, porém em situações de soldas subaquáticas por meio de avaliação fora da água.

- Adicionar ao processo o aquecimento do flange para evitar o trabalho em altas tensões e correntes, evitando o aparecimento de descontinuidade no cordão de solda, além de eliminar mordeduras no material do cilindro vibrador de varetas, evitando assim possível início de trinca.

- Alterar chanfro duplo meio v para duplo j com a finalidade de evitar falta de fusão na raiz da solda.
- Incluir o processo de limpeza esmerilhado no início da soldagem, para eliminar impurezas que podem ocasionar inclusões e possíveis contaminações de hidrogênio para o metal fundido.

- Fixar em três passes o procedimento, com a finalidade de padronizar e reduzir o aporte térmico na ZTA.
- O monitoramento de temperatura entre os passes pode ser útil para reduzir contração desnecessária e reduzir a dissociação do hidrogênio na austenita.

- Pós aquecimento para reduzir a formação de microestruturas indesejadas e fornecer alívio de tensão para região soldada.

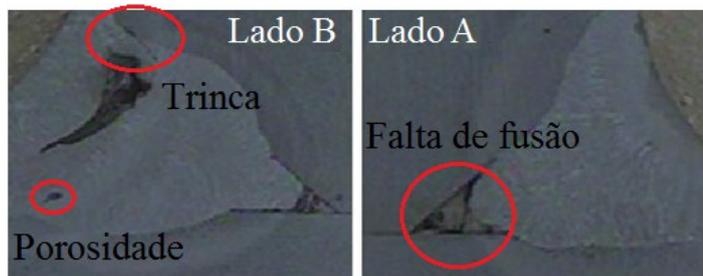
Figura 17 - Detalhe da falta de fusão, trinca e porosidade  
 Fonte: Autores (2018).

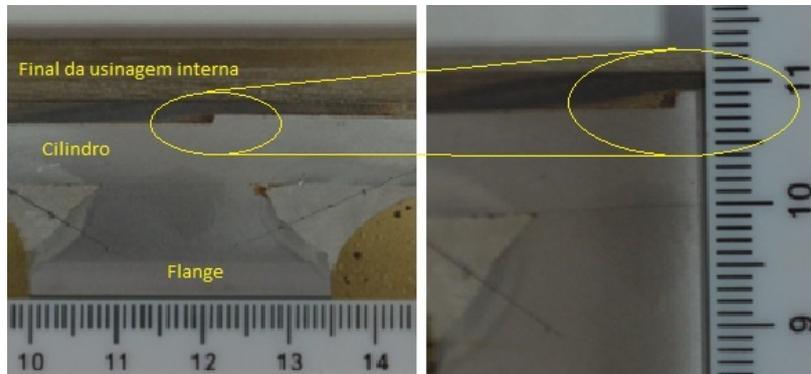
Notou-se ainda que, na região onde o sistema mecânico promove a vibração, foi realizada a usinagem no interior do cilindro de varetas até nas proximidades do centro do flange, reduzindo a espessura da parede menor para 8,0 mm. Uma seção transversal do cilindro é

apresentada na Figura 18, evidenciando o quanto avançou a usinagem do cilindro de varetas na parte interna, o que pode ser indício de concentração de tensão na peça.

Figura 18 - Detalhe da região usinada do cilindro de varetas na parte interna  
Fonte: Autores (2018).
