**RETROANÁLISE DA RUPTURA POR LIQUEFAÇÃO DE  
BARRAGENS ALTEADAS À MONTANTE**

Dissertação apresentada à Escola de Engenharia da Universidade Federal de Lavras, como parte das exigências do Programa de Pós-Graduação em Engenharia Ambiental, área de concentração em Saneamento e Geotecnia Ambiental, para obtenção do título de Mestra.

**RETRO-ANALYSIS OF RUPTURE OF DAMS LIQUEFACTION RUPTURE  
AMENDED TO THE UPSTREAM**

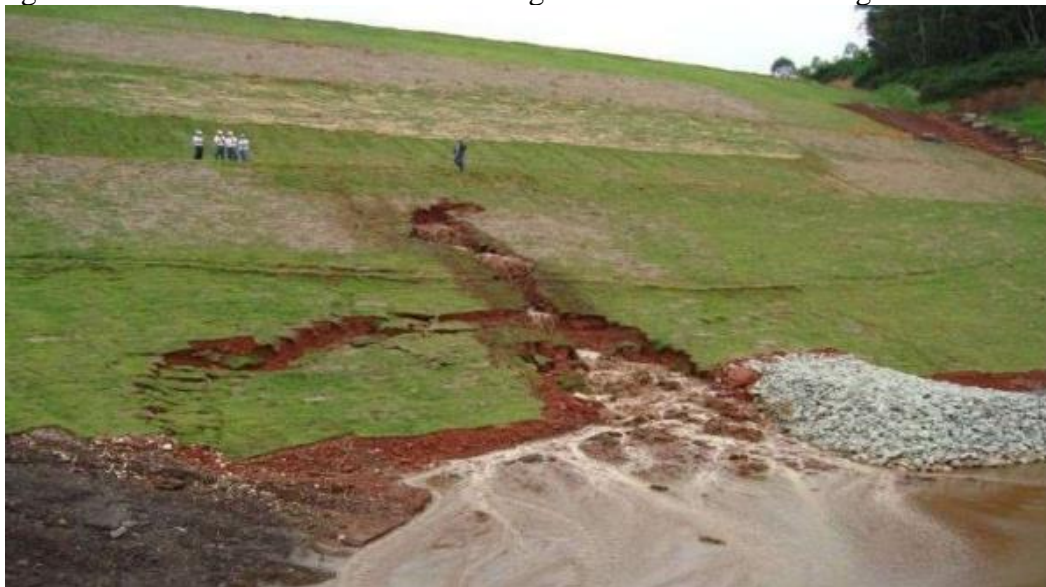
Figura 18 - Processo erosivo interno e surgência no talude da Barragem de Fundão.

A percolação de aproximadamente 1,0 m de diâmetro promoveu o carregamento de material do aterro, levando à decisão de interromper o lançamento de rejeitos e esgotar, emergencialmente, o reservatório que estava em fase inicial de enchimento (MTPS, 2016). Foi construído um aterro de blocos de itabirito na base do talude de jusante com camadas de transição, controlando a saída da percolação, mediante a filtragem e retenção dos finos carregados e mantido um volume de espera superior da barragem de Santarém (MPMG, 2016).

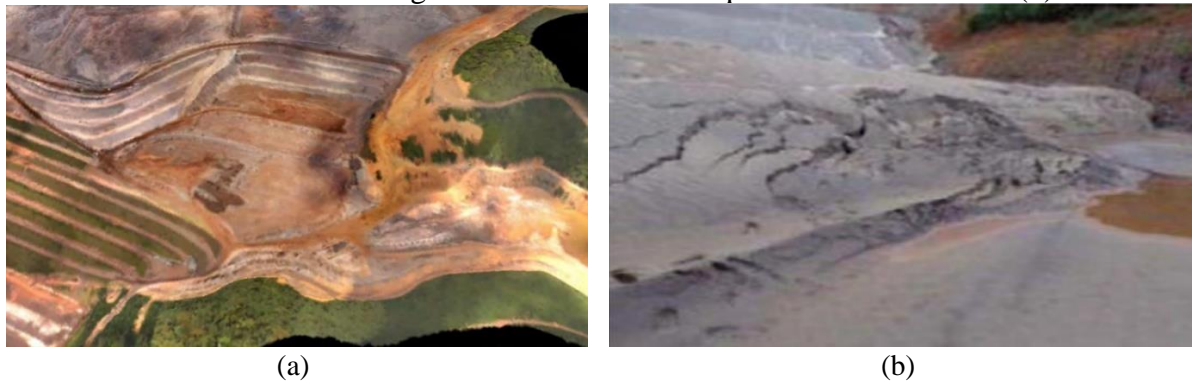
Figura 21 - Recuo da ombreira esquerda da Barragem do Fundão em (a), e surgência, trincas e escorregamento na ombreira esquerda – El. 860 m em (b).

Isto se deu pela condição pouco recomendada onde material de sustentação do dique alteado era formado por rejeitos arenosos de granulometria fina com grau de saturação intersticial elevado (PCMG, 2016). Os problemas foram tratados por meio da construção de um dreno. Uma terceira surgência apareceu em 15 de novembro na elevação 860 m e foi acompanhada pelo deslizamento de talude mostrado na Figura 21b. Outro dreno foi providenciado para tratar esta condição (MORGENSTERN et al., 2016). Em dezembro de 2013 houve nova formação de trinca no patamar da El. 872 m, junto à OE, com formação de 10 mm por 60 m, sendo a base do talude próximo à OE, encharcada (MPMG, 2016).

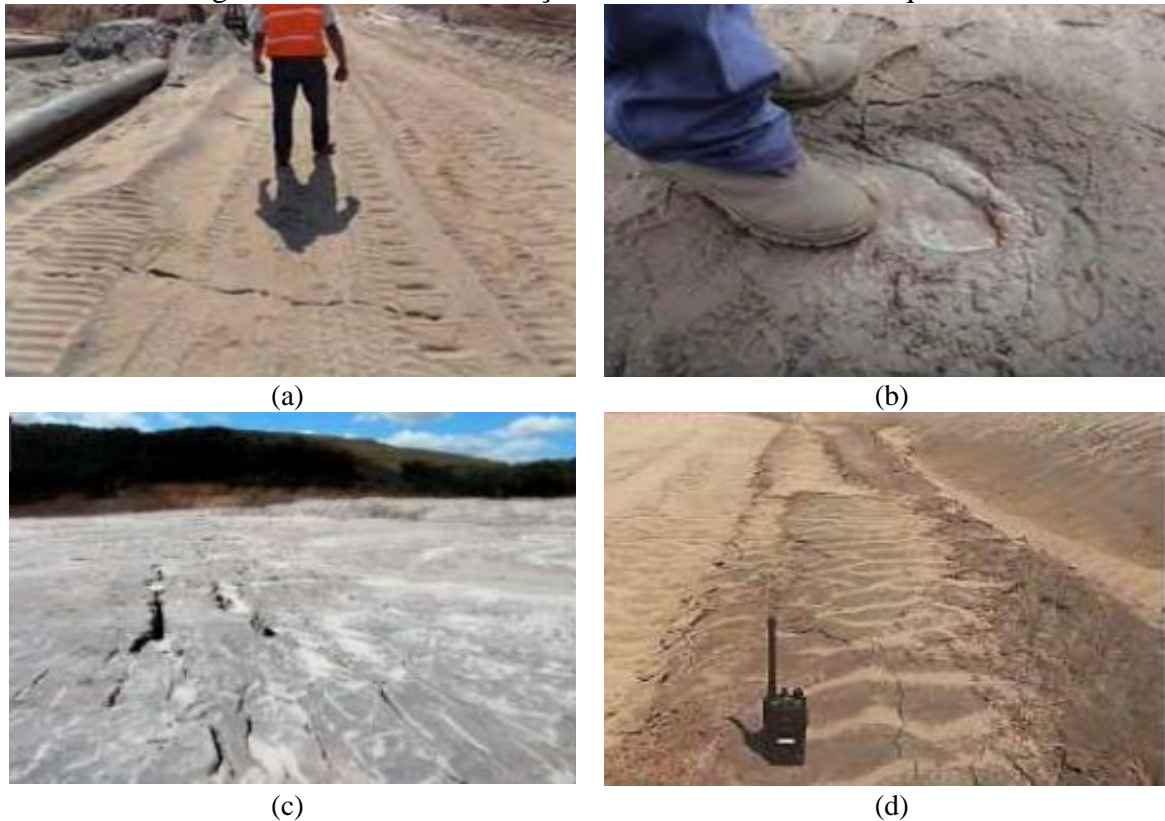
Figura 22 - Trincas e saturação no recuo da ombreira esquerda.

Em agosto de 2014, foram observadas diversas trincas transversais à crista do alteamento do trecho recuado (MPMG, 2016), (FIGURA 22a), abrangendo quase toda a superfície do talude. Havia saturação superficial na base, como mostrado na Figura 22b. Na Figura 22c, é possível observar as trincas de tração no corpo do reservatório, enquanto na Figura 22d, observa-se as trincas de compressão no corpo da barragem.

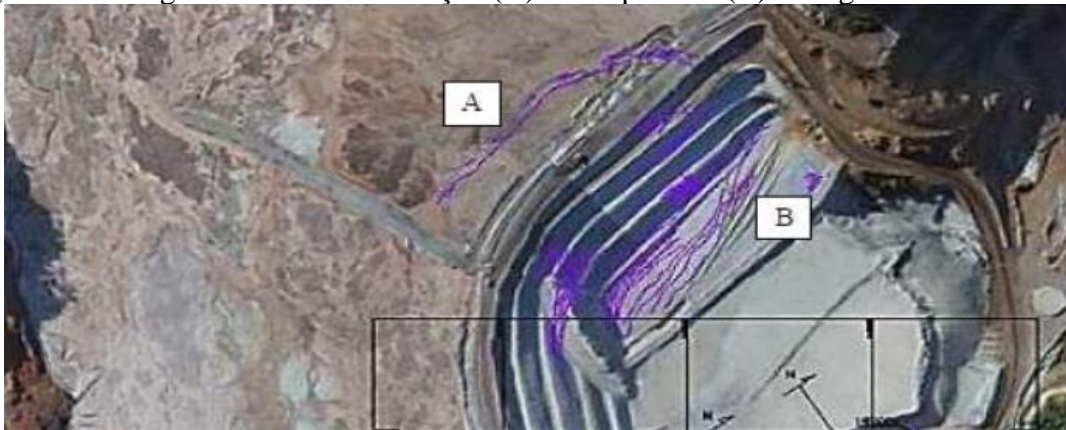
Figura 23 - Imagem das trincas de tração (A) e compressão (B) na região do eixo recuado.

Apurou-se que as trincas relatadas (FIGURA 23) caracterizaram o processo de pré-ruptura da barragem de Fundão, com um início de movimento de escorregamento do maciço na área do recuo junto da ombreira esquerda (MPMG, 2016), dessa forma, foi de interesse imediato a estabilização da estrutura.

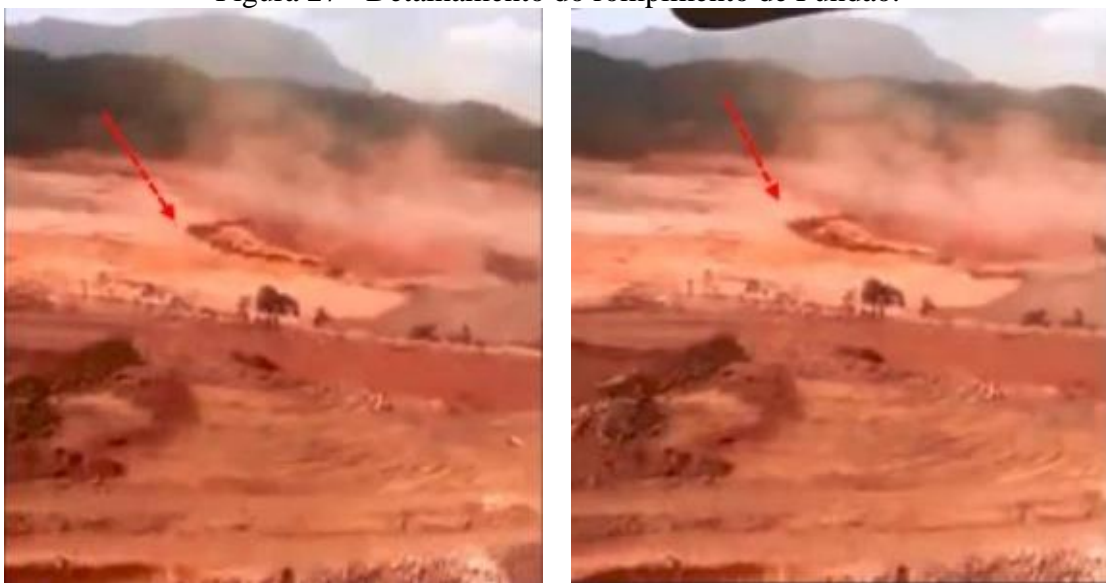
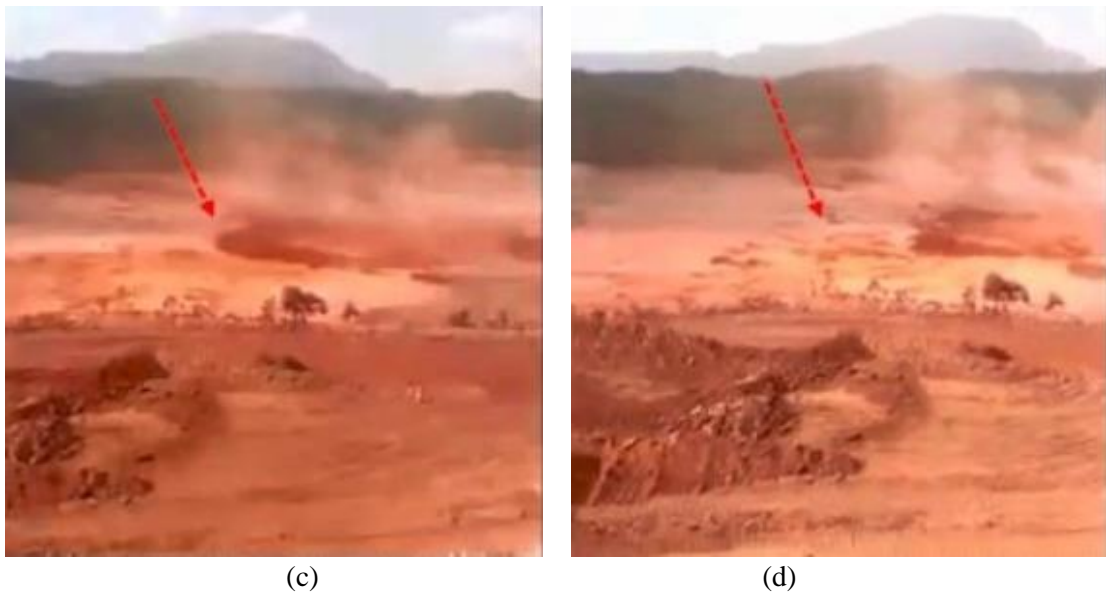
Figura 27 - Detalhamento do rompimento de Fundão.

Além disso, foi percebida uma onda se formando no centro do reservatório, ao mesmo tempo em que uma trinca se abria na crista ao longo da ombreira esquerda, seguida por uma

Como ponto em comum nos diversos relatórios e laudos obtidos, é entendido que a ruptura da Barragem do Fundão se deu por uma deformação lenta com aparecimento de trincas pelo estado avançado de saturação dos rejeitos e deficiências na drenagem da estrutura. É ressaltado em vários relatórios, que do ponto de vista de engenharia, a decisão pelo recuo na OE, foi uma condição de perigo frente à diminuição da praia de rejeitos pelo assentamento do carregamento do Dique em material fino.

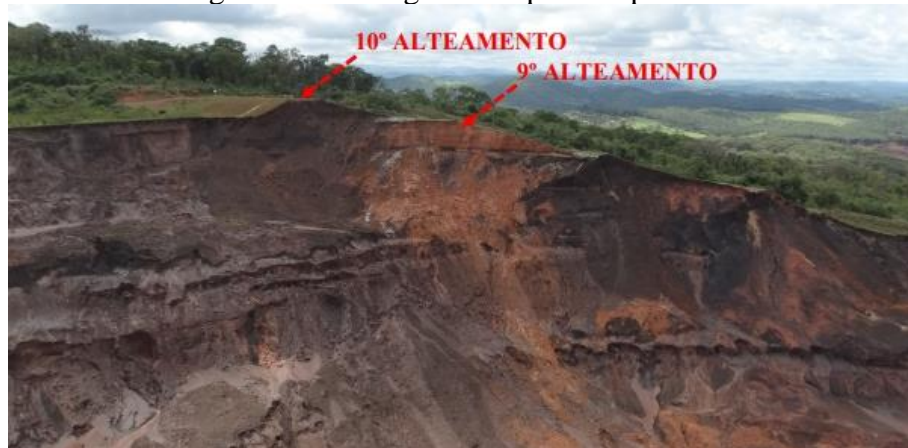
Figura 31 - Barragem B1 após rompimento.

A força da onda de lama varreu equipamentos operacionais (como trens, veículos e máquinas de beneficiamento do minério) e o centro administrativo da Vale, soterrando escritórios, vestiário e um refeitório, vitimando trabalhadores que trabalhavam e almoçavam no local (CNDH, 2019). Com velocidade estimada em mais de 70 km/h, a lama seguiu seu curso pelo vale abaixo, após o rompimento e vazamento, os rejeitos passaram a deslocar-se velocidade de 1 km/h, chegando então ao Rio Paraopeba (CNDH, 2019). O rompimento resultou no maior acidente de trabalho do Brasil (TRTMG, 2019).
