**DIAGNÓSTICO DE FALHA EM UM CILINDRO VIBRADOR
DE VARETAS DE UMA COLHEDORA DE CAFÉ**

LAVRAS – MG

2020

Tese apresentada à Universidade Federal de Lavras, como parte das exigências do Programa de Pós-graduação em Engenharia Agrícola, para a obtenção do título de Doutor.

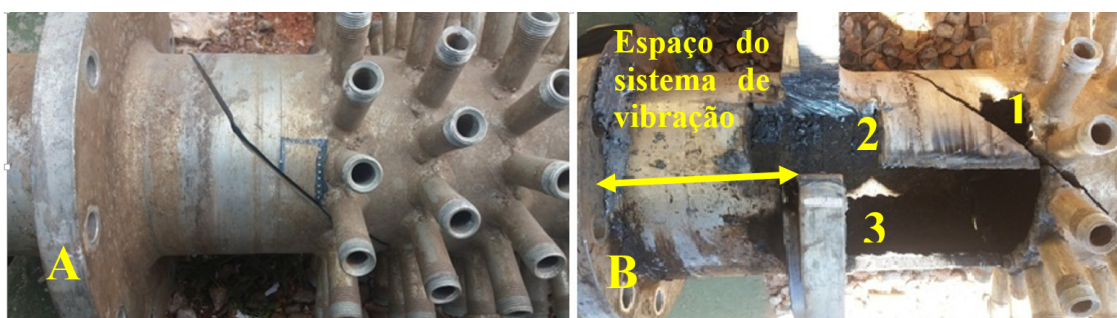
Figura 4.7 – A) Marcação próxima à trinca para retirada dos CPs, B) cilindro após retirada dos corpos de provas (1- próximo à trinca para análise química, 2- na região soldada para ensaio metalográfico e 3 - entre a flange e o cilindro de varetas para ensaio de tração).

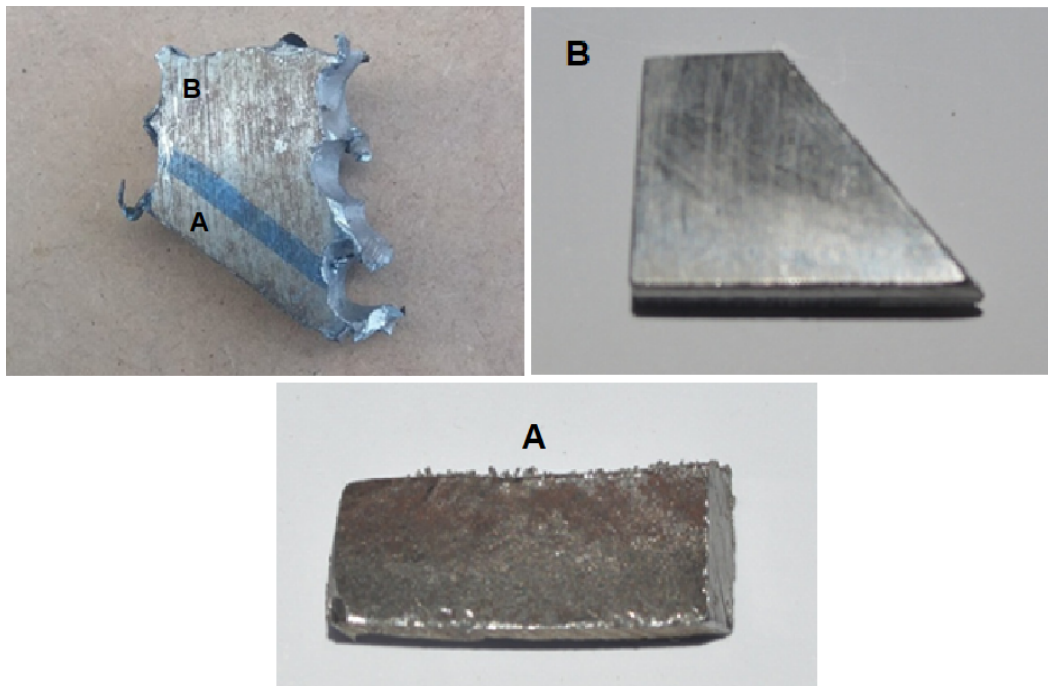
Com referência na Figura 4.11 o CP1 foi dividido em dois CPs, nesse corpo de prova, a face da trinca foi cortada por uma serra manual, separando em dois CPs. A face da fratura CPA foi submetida ao ensaio com o microscópio eletrônico de varredura (MEV) em duas grandes regiões. Com a finalidade de verificar a presença de marcas de praias em função do tipo de fratura. A região do cilindro de varetas retirada para análise no MEV é apresentada na Figura 4.8, a 4.11.

Figura 4.8 – CP A Trinca para o MEV e o CP B para análise química e dureza Brinell.

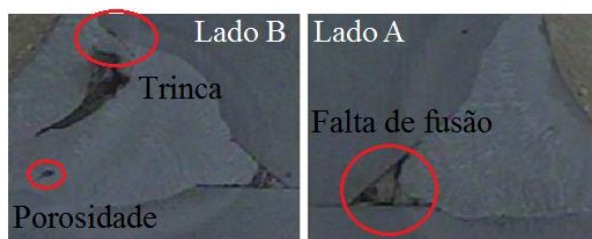
340 Além da falta de fusão, outros defeitos na solda foram observados, como trinca e
 341 porosidade. Considerando que foi encontrada, na raiz da solda, falta de fusão e que isto
 342 pode ser indício de sujeiras na poça de soldagem, deve-se levar em conta o efeito da
 343 formação de trinca por hidrogênio. Observa-se estes defeitos de soldagem, com maior
 344 nitidez, com o auxílio da Figura 17.

Figura 17 - Detalhe da falta de fusão, trinca e porosidade Fonte: Dos autores (2018).

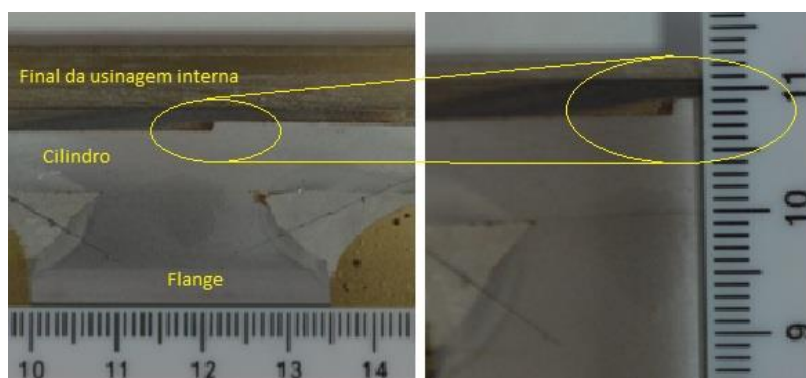
Notou-se ainda que, na região onde o sistema mecânico promove a vibração, foi realizada a usinagem no interior do cilindro de varetas até nas proximidades do centro do flange, reduzindo a espessura da parede menor para 8,0 mm. Uma seção transversal do cilindro é apresentada na Figura 18, evidenciando o quanto avançou a usinagem do cilindro de varetas na parte interna, o que pode ser indício de concentração de tensão na peça.

Figura 18 - Detalhe da região usinada do cilindro de varetas na parte interna Fonte: Dos autores (2018).

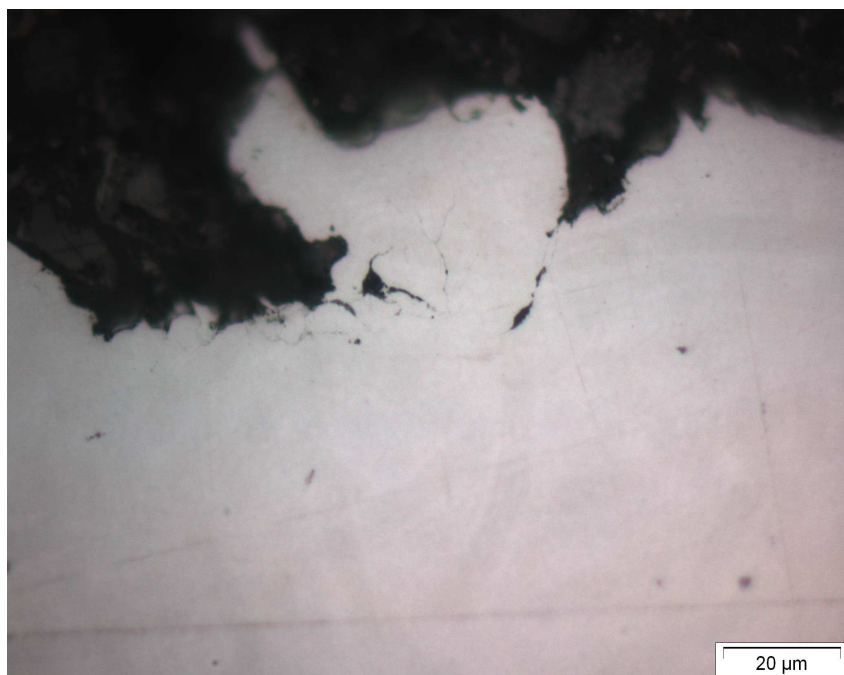
Presença de microtrincas (Região 1).

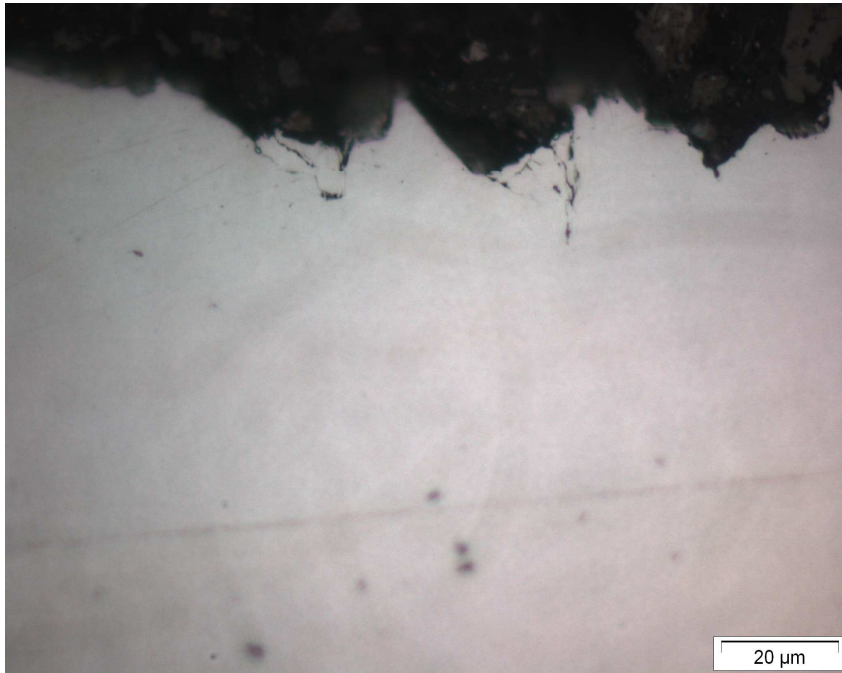
Presença de microtrincas (Região 2).

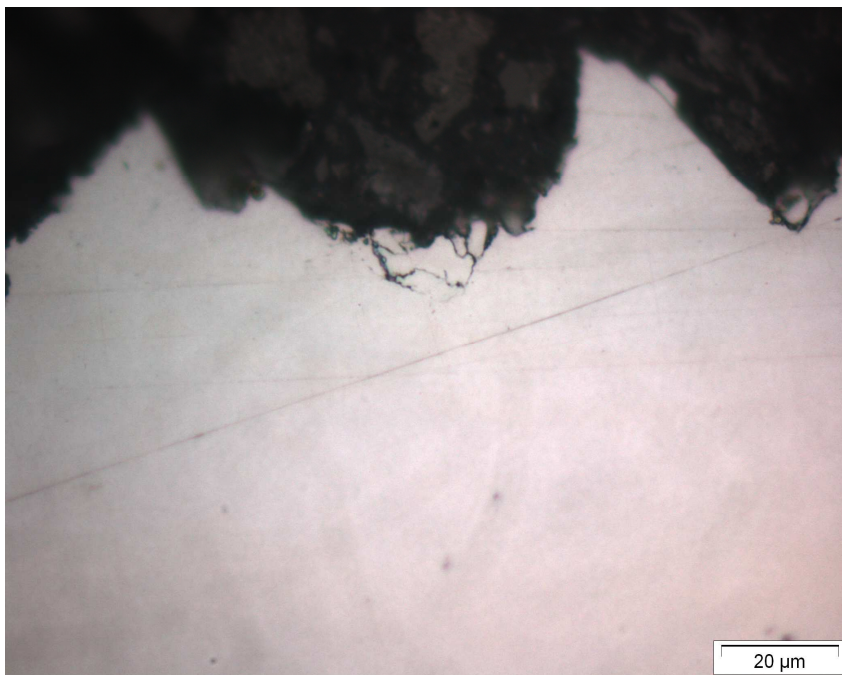
Presença de microtrincas (Região 3).

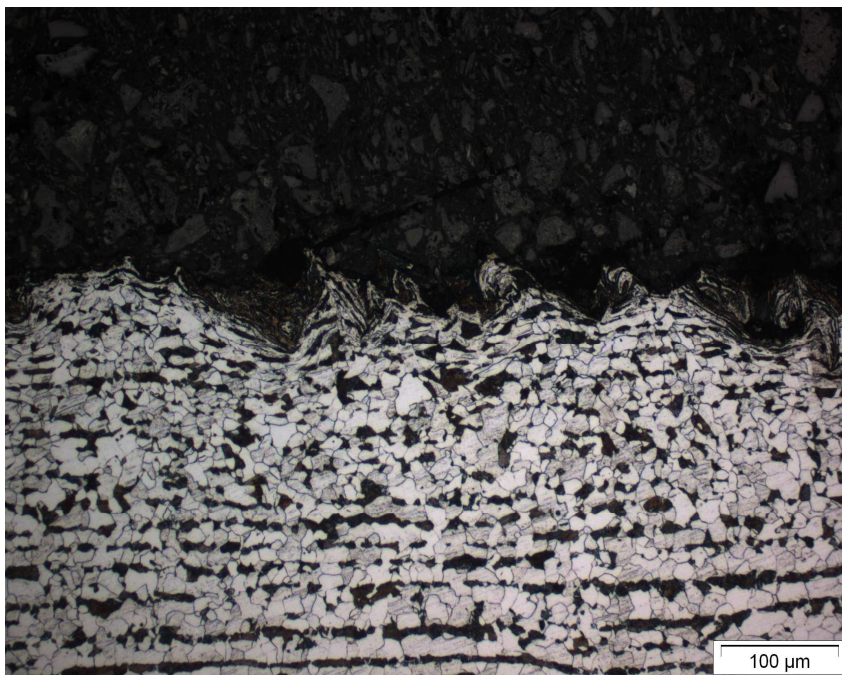
Deformação plástica na extremidade da amostra.

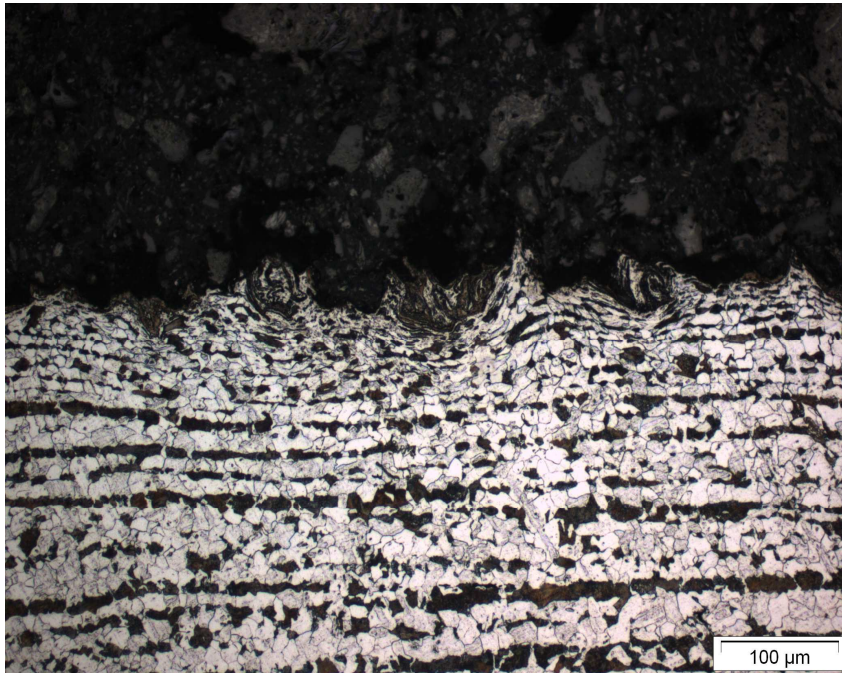
Deformação plástica na extremidade da amostra.

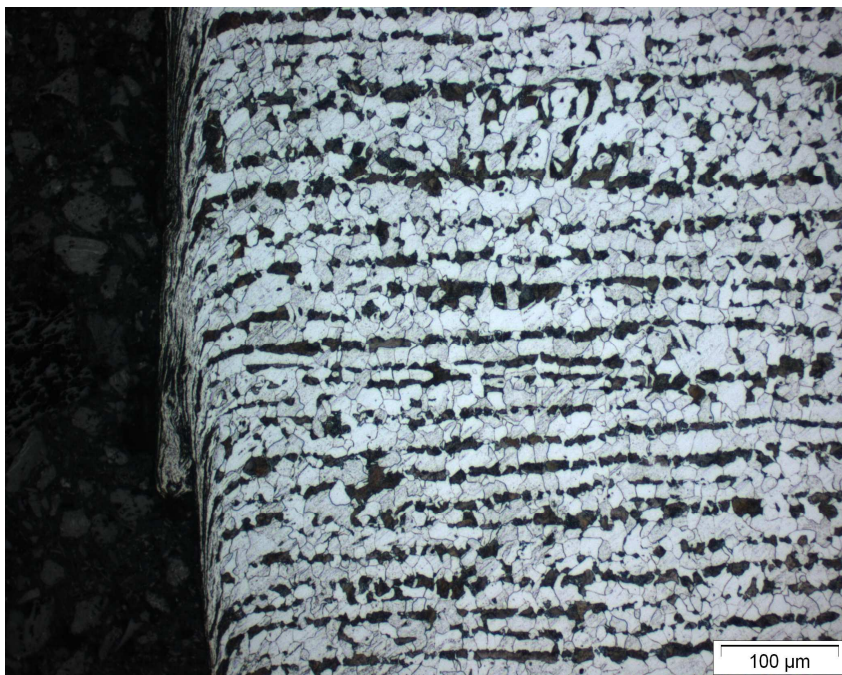
Deformação plástica na extremidade da amostra.

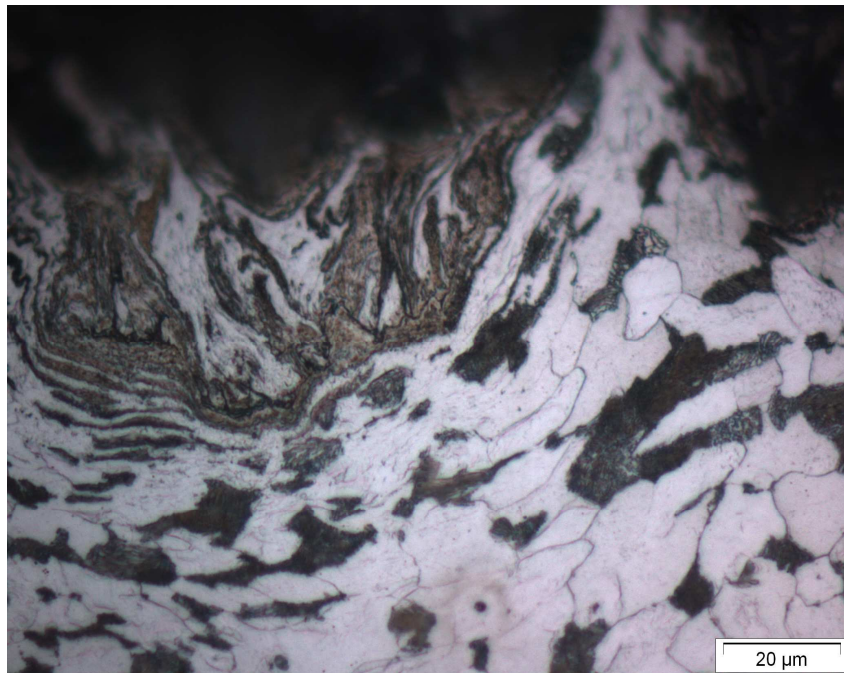
Detalhe da deformação plástica.

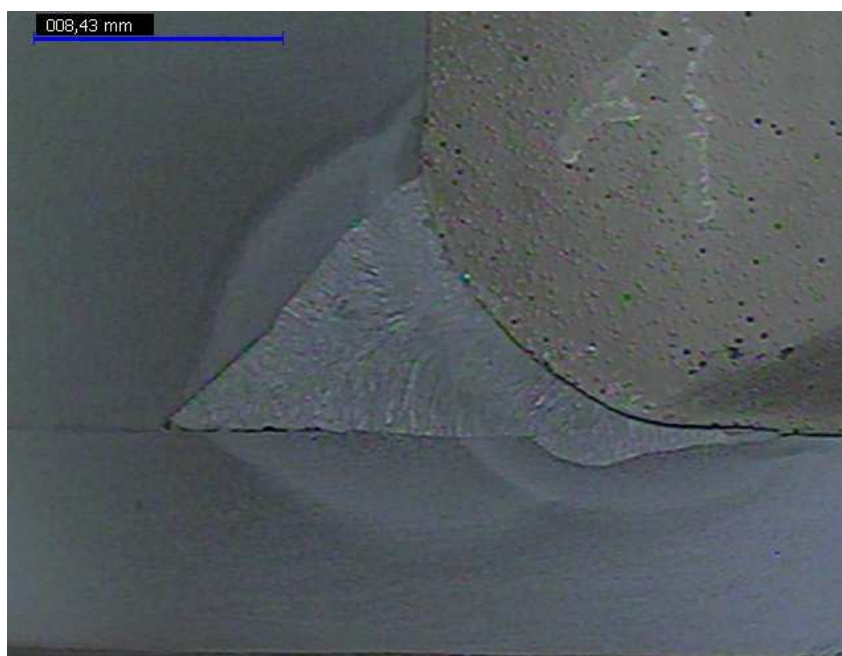
Lado A: Ausência de trincas e porosidades. Nota-se a presença de descontinuidade entre a solda e a chapa.

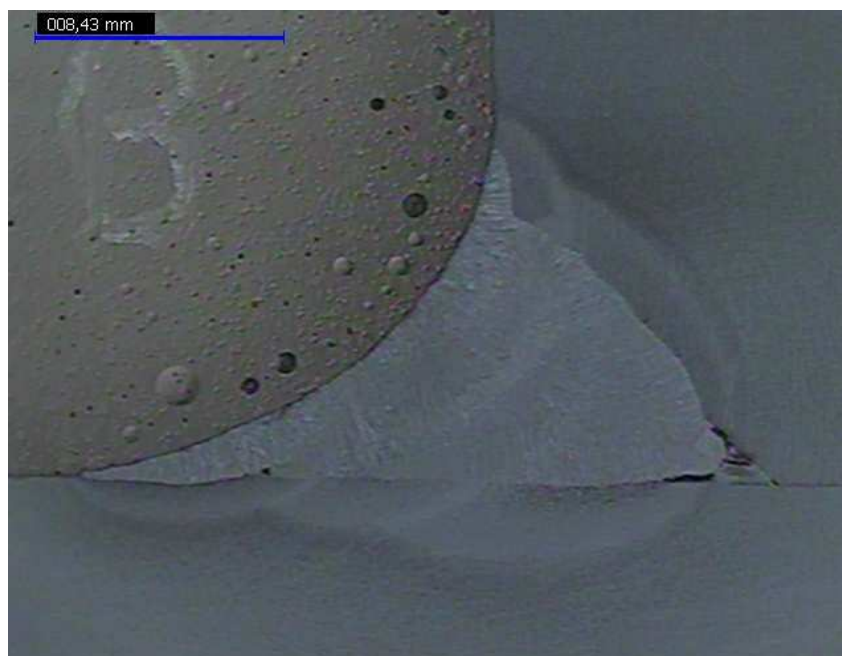
Lado B: Ausência de trincas e presença de falta de fusão e porosidade.

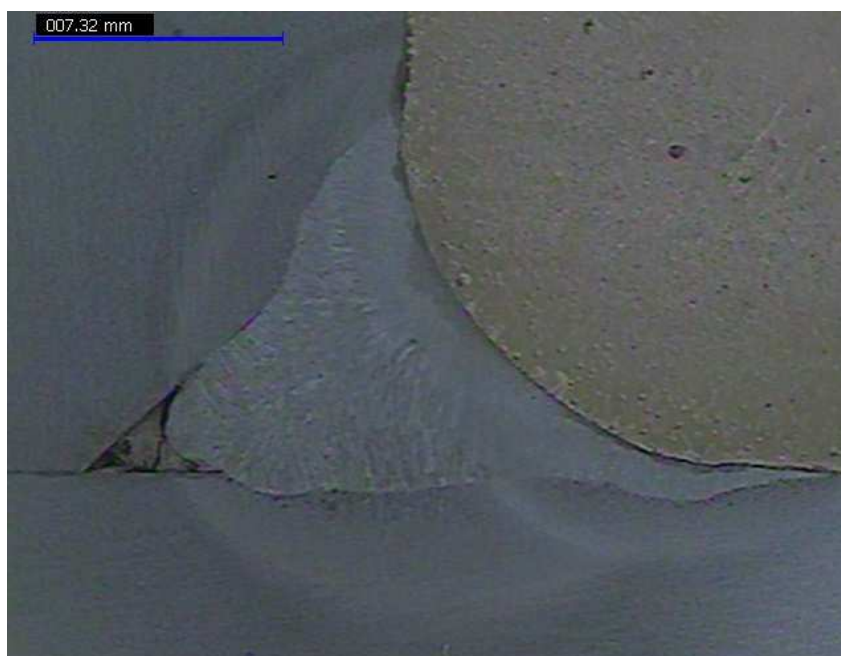
Lado A: Ausência de trincas e porosidades . Presença de falta de fusão.

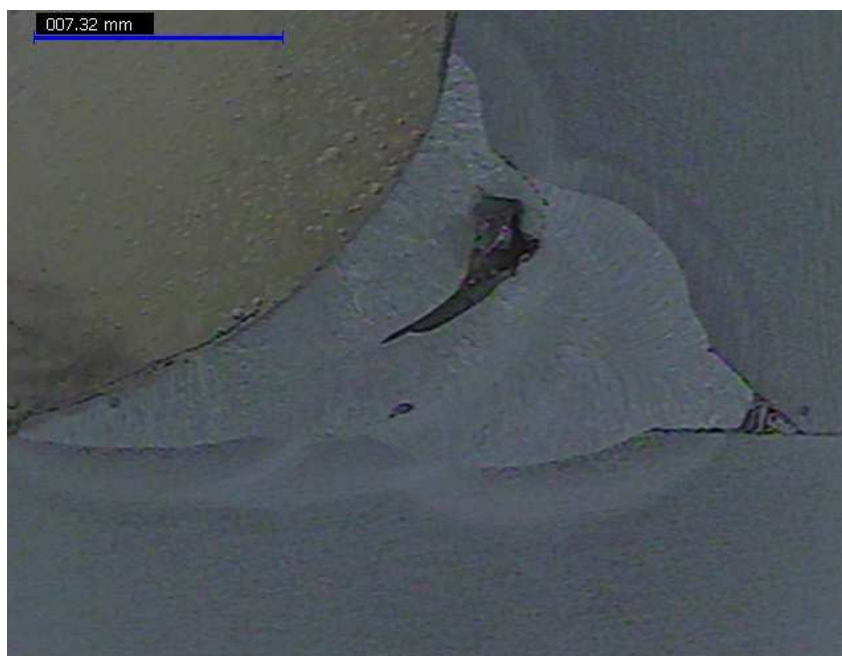
Labo B: Presença de trincas, porosidade e falta de fusão.

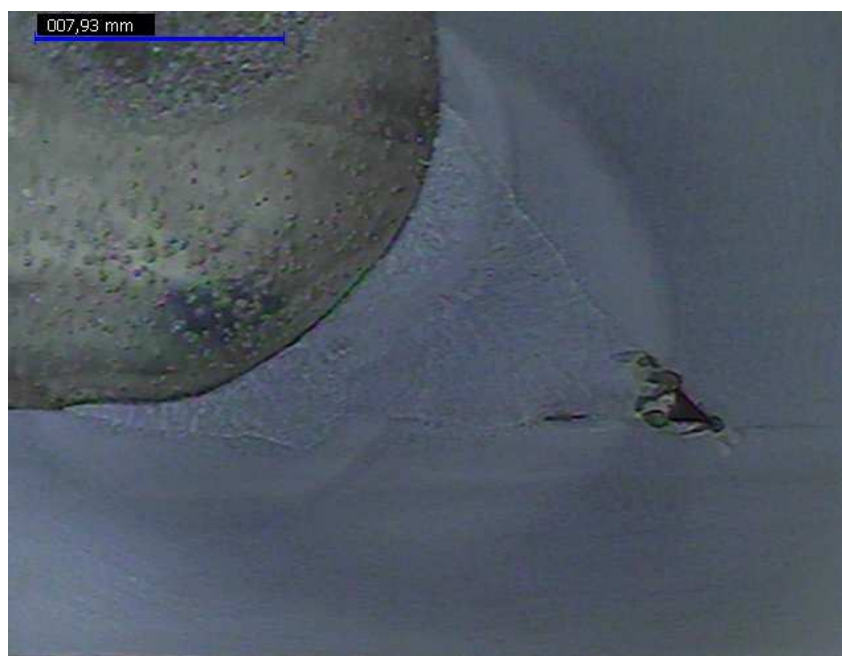
Lado A: Ausência de trincas e porosidades . Presença de falta de fusão.

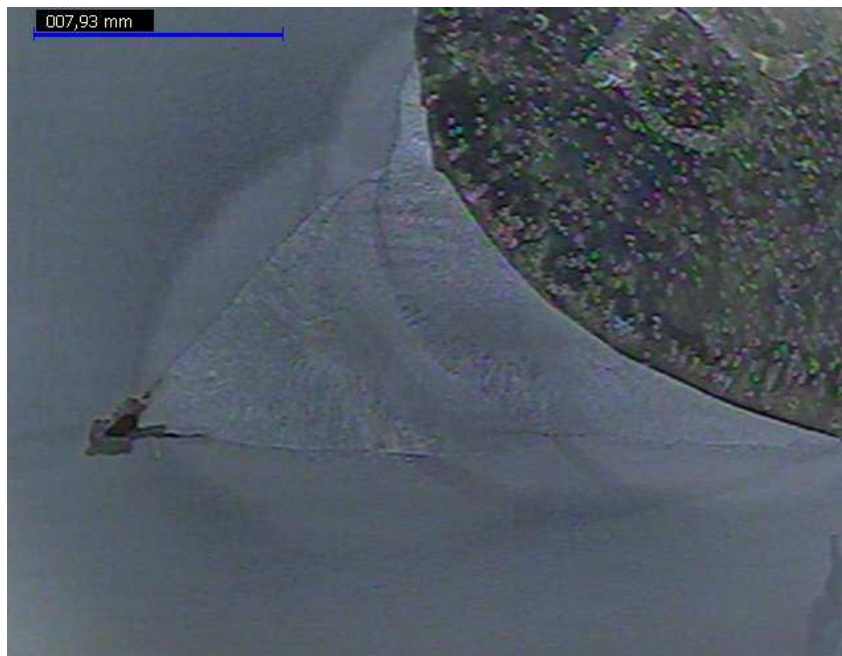
Lado B: Ausência de trincas e porosidades . Presença de falta de fusão.
