**QUALIDADE E DESEMPENHO  
TÉCNICO DE EDIFICAÇÕES  
AVALIAÇÃO DE PÓS-OCUPAÇÃO  
DO HOSPITAL VETERINÁRIO DA  
UFMG**

Dissertação apresentada à Universidade Federal de Lavras como parte das exigências do Curso de Mestrado em Engenharia Agrícola, área de concentração em Construções Rurais e Ambiente, para a obtenção do título de "Mestre".

LAVRAS  
MINAS GERAIS - BRASIL  
2005

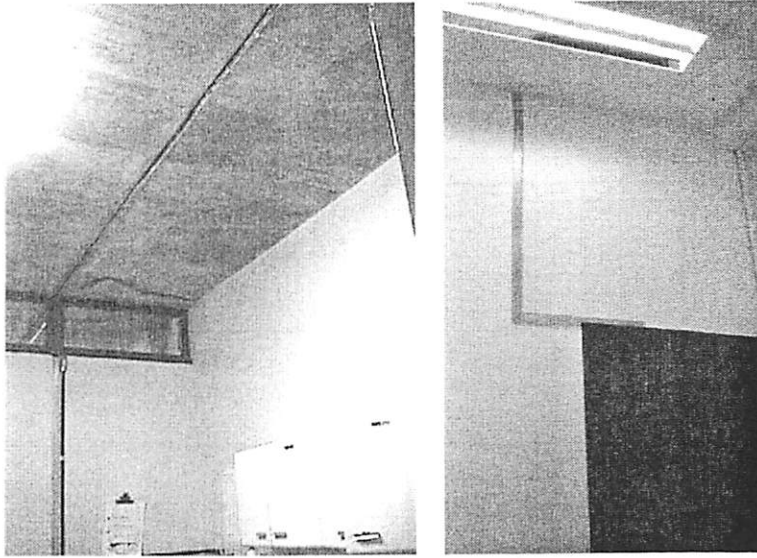
FIGURA 12 Junta de Dilatação

A estrutura foi moldada no local com concreto aparente, seguindo a modulação estrutural de 1,24 x 1,24m, e os pilares são em forma de Te, de 0,75 x 0,75m. Um dos problemas das grandes estruturas está nas juntas de dilatação situadas entre os vãos, pois, ao longo de sua vida útil, sempre indicam uma infiltração típica.

No Bloco A, de Técnicas Cirúrgicas, na sala de preparo e escovação, existe uma junta de dilatação que compromete as atividades do ambiente que necessita de condições ideais de limpeza. As fotos da Figura 12 mostram onde está localizada a junta que divide a laje na área de escovação da área de cirurgias, e a área reformada da Sala Cirurgia de Grandes Animais, na Sala de Sedação, onde a junta foi recoberta com um veda junta de alumínio e colocado um forro de gesso no teto para evitar a infiltração no ambiente.

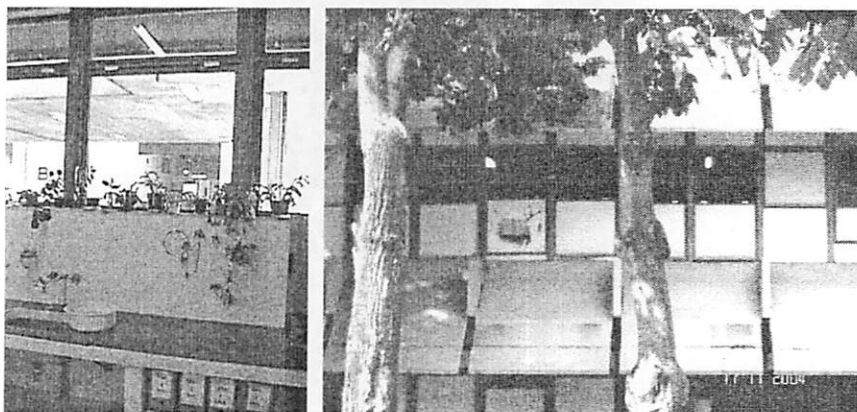
FIGURA 30 Janela alta para o laboratório e pintadas no peitoril externo

O maior problema é justamente o excesso de envidraçamento, o que levou à pintura dos vidros em várias salas para escurecimento ou criar privacidade interna. Este detalhe exige a necessidade de luz artificial constantemente, e, seja quais forem os motivos para esta intervenção, tem como resultado a importante constatação de que o mesmo tipo de esquadria dificilmente se adapta a todos ambientes. Nas fotos da Figura 30 pode-se ver que a altura e o tamanho da esquadria do laboratório dificultam seu uso e, na outra foto, as esquadrias pintadas na sala de aula.

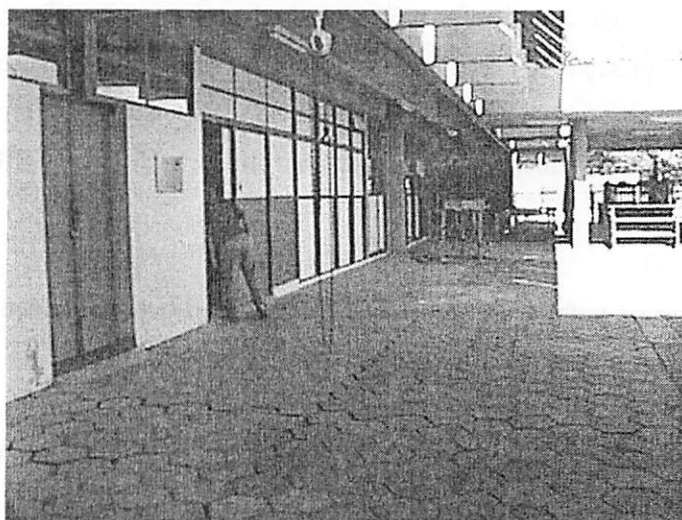
FIGURA 31 - Esquadrias face posterior do HV- Sala de cirurgia

Pela foto da Figura 31 observam-se as esquadrias com vidros pintados e grandes vãos de abertura das portas da cirurgia. O capítulo V tem outras recomendações para grandes painos de esquadrias.

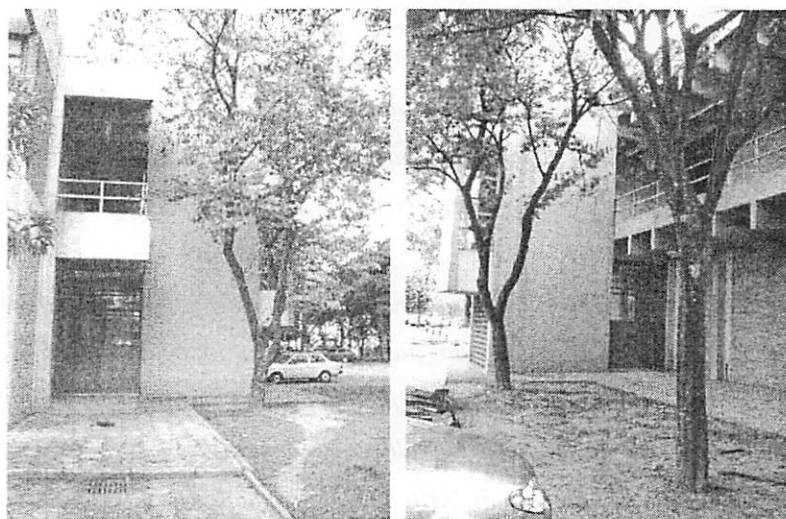
FIGURA 41 Lateral do hall da escada externa

Mesmo sem ter tido acidentes com incêndio, a condição de segurança contra incêndio no prédio precisa ser revista e atualizada para se adequar às normas vigentes em Belo Horizonte. O fato de serem utilizadas divisórias de laminados no segundo pavimento e considerando não só a questão de materiais combustíveis, mas também o potencial de risco de sinistros em circuitos elétricos por causa da sobrecarga que existe em quase todos prédios da UFMG, é preocupante que o edifício tenha as saídas de fugas obstruídas ou sem sinalização. É necessária a liberação imediata das saídas obstruídas por divisórias ou depósitos, e na escada para o estacionamento da Avenida Presidente Carlos Luz. A saída do pavimento térreo que, por medida de segurança contra roubo, não tem abertura e enclausurou o hall que deveria ter condições de saída externa tem acesso é somente para dentro do prédio ou pulando-se do segundo pavimento, através do guarda corpo, como visto nas fotos da Figura 41.

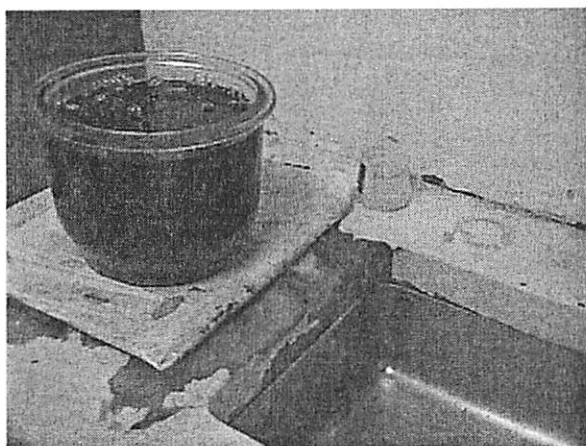
FIGURA 53 Corrosão da bancada de concreto pintada com tinta epóxi

Foram observados outros problemas, como o teto do laboratório não ter forro e estar com as vigas da estrutura aparente, o sistema hidráulico utiliza tubulação antiga, de aço galvanizado e o concreto da bancada não resiste aos produtos químicos, FIGURA 53.

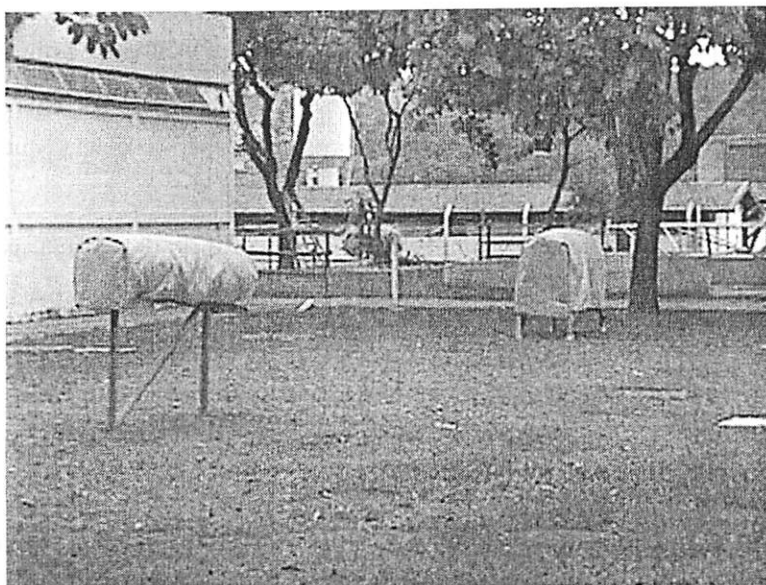
FIGURA 63 Área de coleta com manequim

Atualmente, no laboratório, somente animais mansos são mantidos nas baias para aulas práticas. Como se pode observar na foto da Figura 63, a área de manequim não dá condições para que todos os alunos observem o procedimento de coleta. Seria necessário um sistema de anfiteatro, coberto, para evitar a paralisação das aulas em dias de chuva, quando não há condições de trabalho.

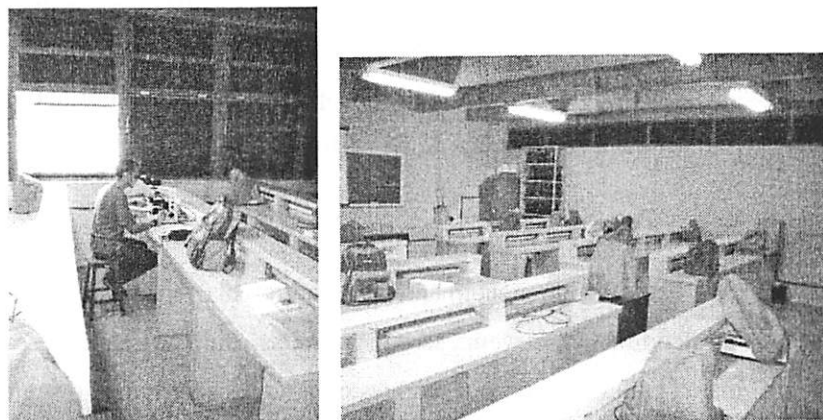
FIGURA 70 Laboratórios, necessidade adicional de iluminação artificial

microscópios. O erro na execução da adaptação foi pintar as janelas de preto, o que escureceu demais o ambiente que necessita muita luz artificial, (Figura 70).

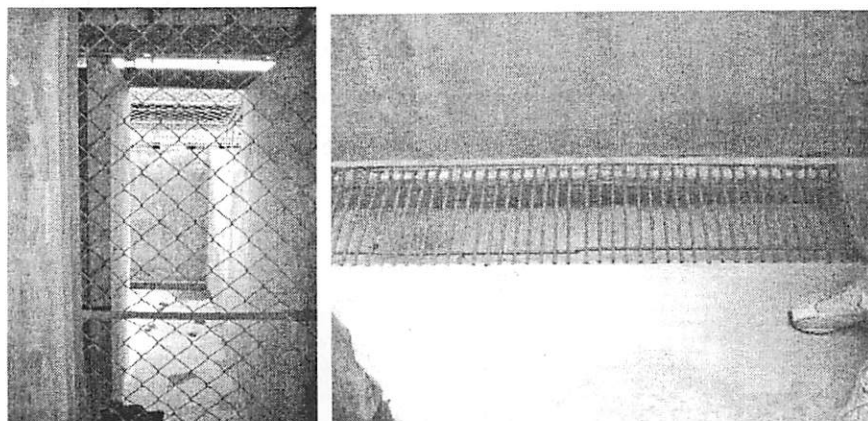
FIGURA 80 Interior dos boxes canil – canaleta de limpeza e drenagem

canaleta, que está sempre com problema de entupimento, (detalhe na segunda foto da Figura 80).

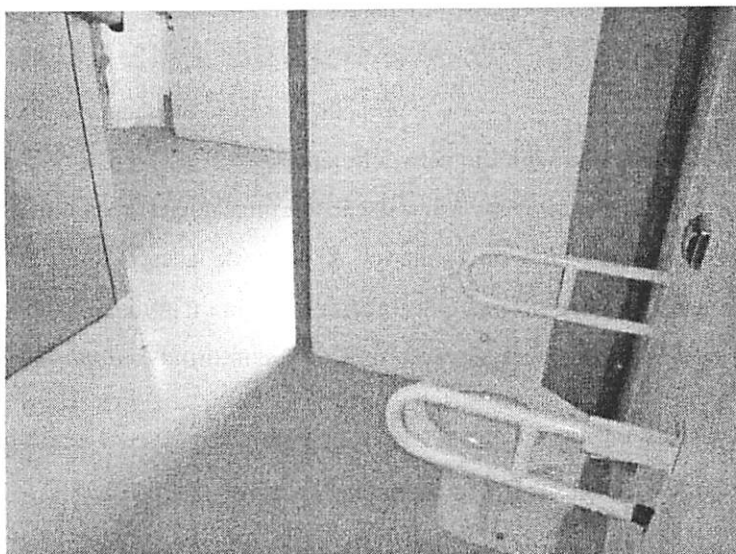
FIGURA 119 Sanitário de deficiente físico

SANITÁRIO - No HV, foi recentemente inaugurado o sanitário para deficiente, em frente à saída do elevador, com área suficiente para manobra de cadeira e barras de apoio. A norma recomenda que as dimensões mínimas devem ser de 1,50 m por 1,70 m. A bacia sanitária deve estar instalada na parede de menor dimensão. Na foto da Figura 119, nota-se o interior do sanitário alterado para adaptar as exigência da norma de deficientes.

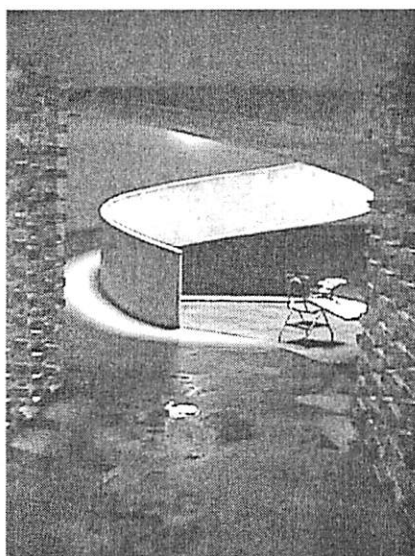
FIGURA 125 Rampa do pavimento térreo

A rampa, (foto da Figura 125), foi projetada e construída antes da implantação do elevador; era a única opção para deficientes físicos motores. A inclinação é suave e com uma boa largura de 2,48m. O problema encontrado foi no revestimento do piso. Trata-se de uma pintura epóxi, muito escorregadia, que dificulta o trânsito. Só não houve um acidente porque a rampa é um trajeto mais demorado para subir é muito pouco utilizada. O fato de atualmente não ter nenhum deficiente físico para utilizar a rampa impediu que se fosse obtido um julgamento nesta pesquisa.

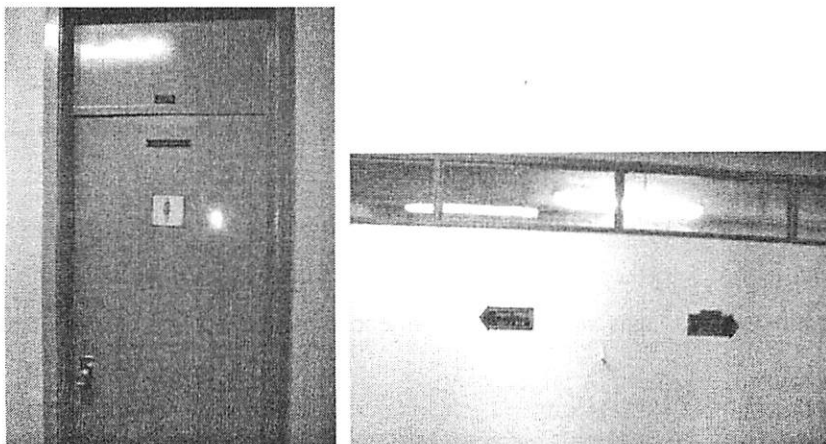
FIGURA 127 Placa sanitário feminino - Indicação das salas

Existe a necessidade urgente de colocação de placas indicativas em todo o prédio, inclusive para os recém-instalados instalados equipamentos de deficientes. Há necessidade de placas de saída, para o caso de emergências, localização dos sanitários, localização dos diversos setores e laboratórios, acesso restrito, avisos de áreas de contaminação, horários de funcionamento, gabinetes, chefia e outras. Atualmente, as placas estão deterioradas, provisórias, com impressão em computador pessoal, que logo são perdidas. Nas fotos da Figura 127 e 128 pode-se ver em detalhe a atual situação.

A sinalização é obrigatória, começando pela demarcação do estacionamento para deficientes até a identificação de entrada do hospital, facilitando a identificação para estudantes e visitantes.

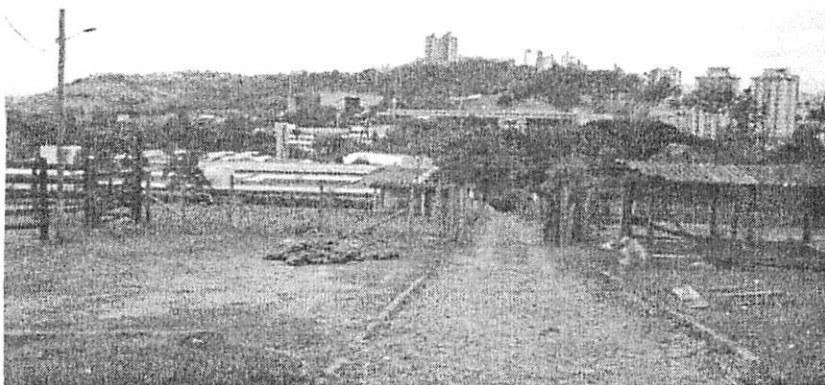
FIGURA 136 Área de piquetes e passagem de pedestres

**ÁREA DE PIQUETES** – recomenda-se reparar a cerca dos piquetes com colocação de mourões reforçados e novos arames para contenção e segurança dos animais ali confinados. Outro problema é o da circulação entre o HV e a Escola de Odontologia através da área de piquetes. Estes problema deve ser resolvido com um novo caminho para pedestres, separado desta área, em razão da necessidade de fechamento do portão de separação entre as áreas das escolas, que atualmente permanece constantemente aberto, criando condições de fuga dos animais para outras áreas e até para a avenida externa, como mostrado na Figura 136.
