**DUAS ÁREAS EM PROCESSO DE
RESTAURAÇÃO ECOLÓGICA NO ENTORNO
DE UMA HIDRELÉTRICA: O QUE MUDOU
EM VINTE ANOS?**

Dissertação apresentada à
Universidade Federal de Lavras,
como parte das exigências do
Programa de Pós-Graduação em
Engenharia Florestal, área de
concentração em Silvicultura, para a
obtenção de título de Mestre.

Orientador
Dr. Antônio Cláudio Davide

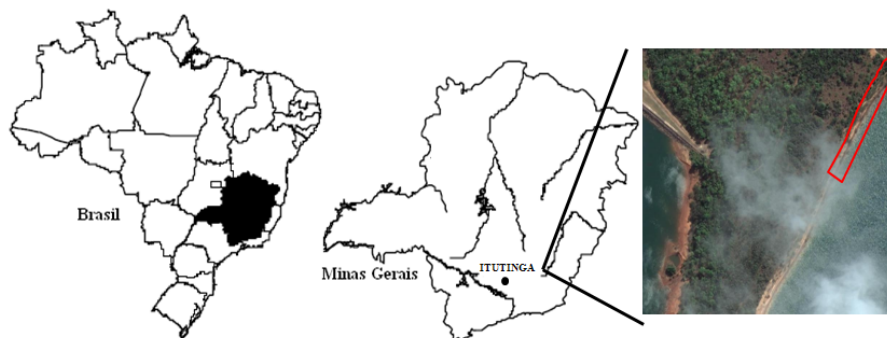
Figura 1 Localização da área de estudo no Reservatório da Usina Hidrelétrica de Camargos

A área deste estudo encontra-se na zona de deplecionamento da água, às margens do Reservatório da Usina Hidrelétrica de Camargos, pertencente à CEMIG, cuja localização está entre $21^{\circ}21'50''\text{S}$ e $44^{\circ}37'00''\text{W}$, no município de Itutinga-MG, situado na região do Alto Rio Grande (Figura 1).

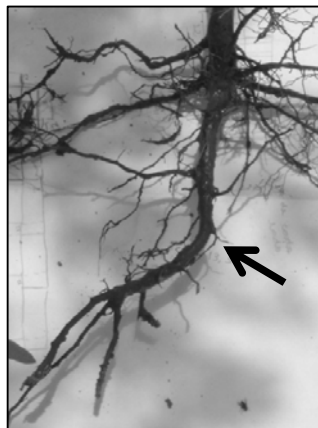
Posteriormente, com o desenterramento de algumas plantas, bem como a análise do padrão espacial, foi possível concluir que a regeneração de *S. scholtziana* na zona de depleção é por meio de sementes (Figura 6).

Figura 6 Sistema radicular de *S. scholtziana*, amostrado no local de estudo. A seta aponta para a raiz pivotante.

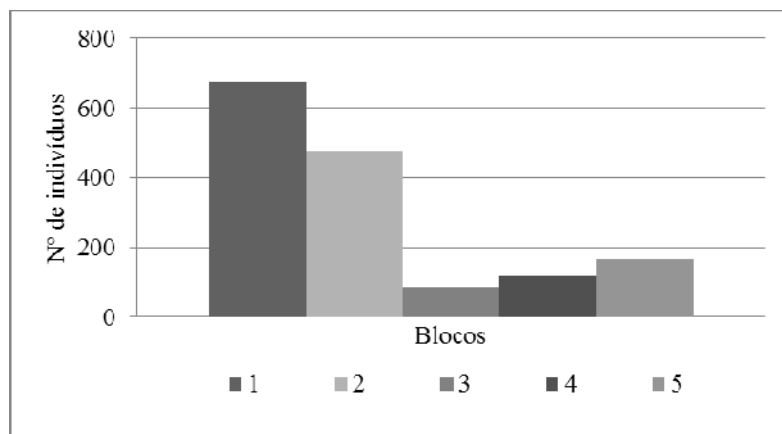
Outro fator que ratificou a conclusão de que a regeneração de *S. scholtiana* era basicamente por geminação de sementes é a grande concentração de indivíduos observada entre os blocos 1 e 2 em comparação com os restantes (Figura 8). O número de indivíduos regenerantes nas três parcelas do bloco 1 foi em torno de 700, ao passo que nas parcelas dos blocos 3, 4 e 5 esse valor não passou de 200. Observa-se que no local onde estão situados aqueles dois blocos, o reservatório apresenta uma curva côncava suave, havendo, portanto, uma tendência de as sementes se agruparem neste local.

Figura 8 Número de indivíduos de *S. scholtiana* amostrados por bloco, na zona de depleção do Reservatório da Usina de Camargos.

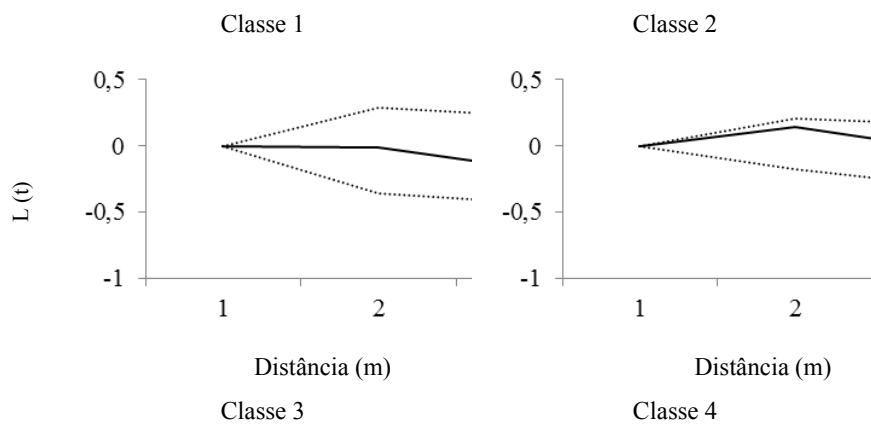
Como demonstrado no gráfico, o padrão espacial da regeneração de *I. vera* é aleatório, independente da escala ou classe de altura (Figura 10), sendo mais dependente da presença de árvores dessa espécie e consequentemente das suas raízes do que do nível da água.

Figura 10 Função K de Ripley (L estimado) em diferentes escalas para o total de indivíduos de *I. vera*, Classe 1(20 a 40 cm), Classe 2 (>40 a 80 cm), Classe 3 (>80 a 120 cm), Classe 4 (>120 cm), regenerantes na zona de depleção da Usina Hidrelétrica de Camargos. Valores positivos indicam agregação, negativos indicam distribuição regular e a linha contínua dentro das linhas pontilhadas indicam distribuição aleatória.

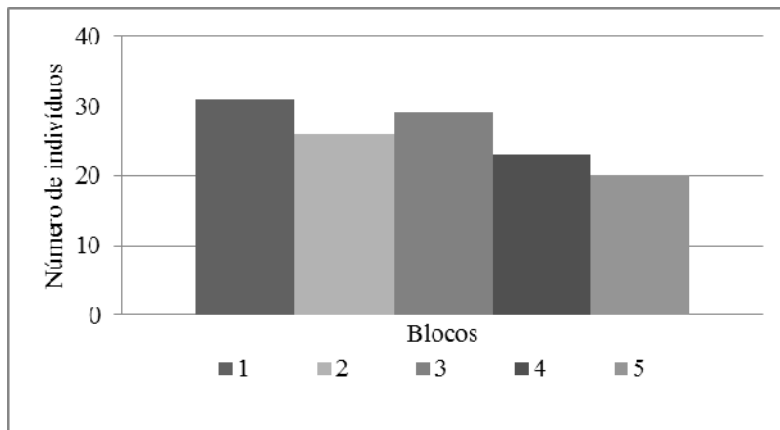
Contrastando com que ocorreu com *S. scholtiana*, não houve uma diferença significativa no número de regenerantes de *I. vera* entre os blocos (Figura 11).

Figura 11 Número de indivíduos de *I. vera* amostrados por bloco, na zona de depleção do Reservatório da Usina de Camargos

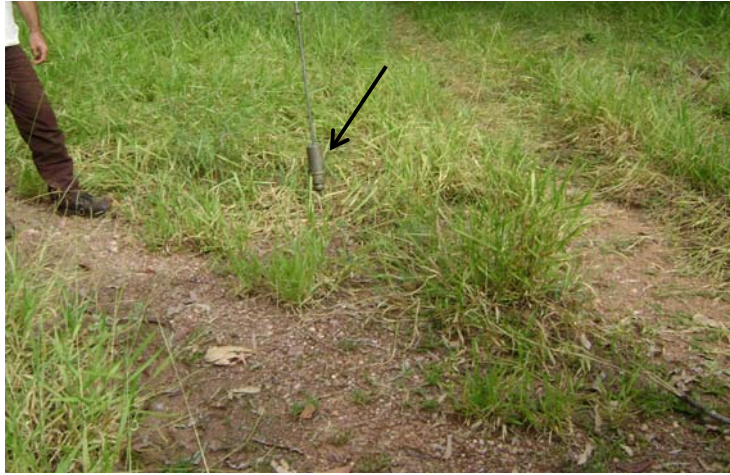
Para fins de comparação, avaliou-se a resistência à penetração de um ponto considerado como testemunha da época anterior à instalação dos experimentos. Esse ponto está situado entre uma bifurcação da estrada, onde não foi feito nenhum tipo de trabalho de restauração (descompactação do solo, plantio de mudas), sendo que apenas a braquiária está se desenvolvendo (Figura 4).

Figura 4 Ponto considerado testemunha da área de empréstimo, antes dos trabalhos de restauração ecológica, da Usina Hidrelétrica de Camargos. A seta aponta para o penetrômetro

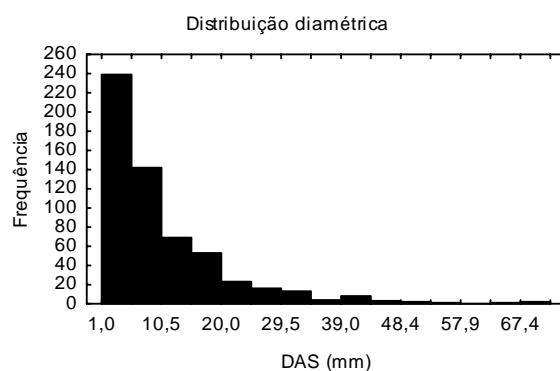
Na Figura 7 encontra-se o gráfico de distribuição diamétrica da regeneração. Observa-se que há uma grande concentração de indivíduos nas classes de menor diâmetro em comparação com as de maior diâmetro (“J-invertido”). Esse padrão, que é característico da maioria das formações florestais naturais, representa uma perpetuação da comunidade, com balanço entre recrutamentos e mortalidade (LUKEN, 1990).

Figura 7 Distribuição diamétrica da regeneração natural da área de empréstimo do reservatório da Usina Hidrelétrica de Camargos, aos 19 anos.

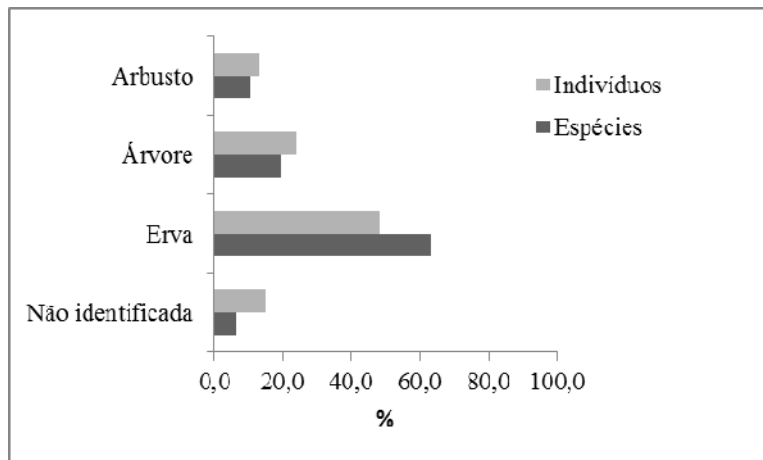
Em relação à forma de vida, observa-se que a maior parte das plantas germinadas são herbáceas, com 48,1%, seguidas por espécies arbóreas e arbustivas, com 24,1 e 13%, respectivamente (Figura 8). Embora as plantas com porte herbáceo sejam a maioria, observa-se que um número relativamente grande de indivíduos arbóreos e arbustivos está presente no banco de sementes da área de empréstimo. Em estudo do banco de sementes de uma área degradada pela mineração, em processo de regeneração natural a 20 anos, Martins *et al.* (2008) constataram que 82% das plantas que emergiram são de porte herbáceo. A presença de maior número de indivíduos arbóreo-arbustivos, bem como plantas herbáceas não invasoras é imprescindível para a resiliência do ambiente. Todavia, observa-se que em muitos estudos de banco de sementes há predomínio de plantas invasoras.

Figura 8 Porcentagem por forma de vida das espécies e número de indivíduos que germinaram no banco de sementes da área de empréstimo da Usina Hidrelétrica de Camargos, avaliado aos 160 dias.
