**CORROSÃO EM FERTIRRIGAÇÃO POR SOLUÇÕES DE
UREIA E CLORETO DE POTÁSSIO EM AÇO
GALVANIZADO E AÇO INOXIDÁVEL 304**

Dissertação apresentada à Universidade Federal de Lavras, como parte das exigências do Programa de Pós-Graduação em Recursos Hídricos, área de concentração em Irrigação e Drenagem, para a obtenção do título de Mestre.

CORROSION IN FERTIRRIGATION BY UREA AND POTASSIUM CHLORIDE SOLUTIONS IN GALVANIZED STEEL AND STAINLESS STEEL 304

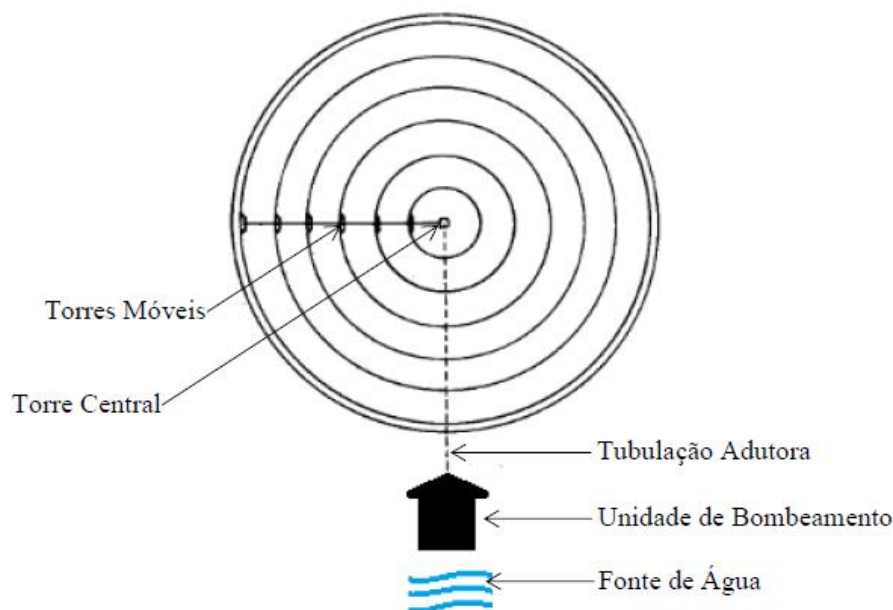
Os sistemas de irrigação via pivô central são basicamente constituídos por uma unidade de bombeamento, tubulações adutoras, linha lateral, aspersores, torre central e torres móveis (FIGURA 1).

Figura 1 – Principais componentes do pivô central

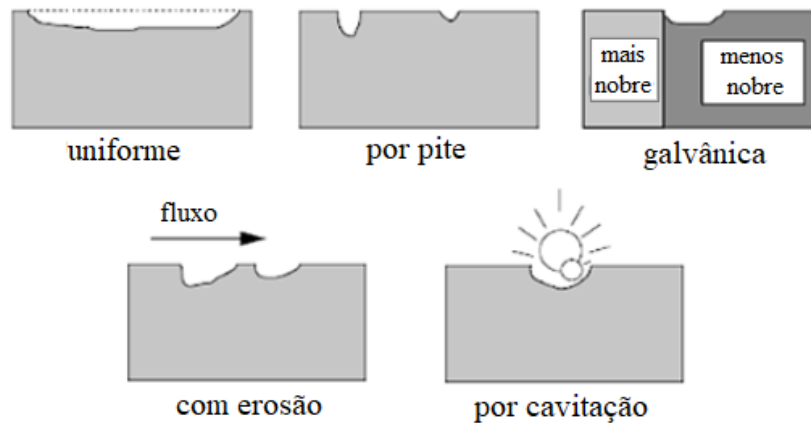
Os principais tipos de corrosão, apresentados na Figura 4, são: a uniforme, que acontece em toda ou quase toda a superfície do material; por pite ou puntiforme, que acontece de forma localizada, formando pequenas cavidades na superfície do material; galvânica, quando há, geralmente de forma induzida, o sacrifício de um metal menos nobre; por erosão, consequência do acúmulo das degradações provenientes do atrito de um eletrólito com a superfície; por cavitação, quando um líquido em movimento atinge sua pressão de vapor, formando bolhas capazes de degastar a superfície do material (GENTIL, 2007; ROBERGE, 2008).

Figura 4 – Principais tipos de corrosão.

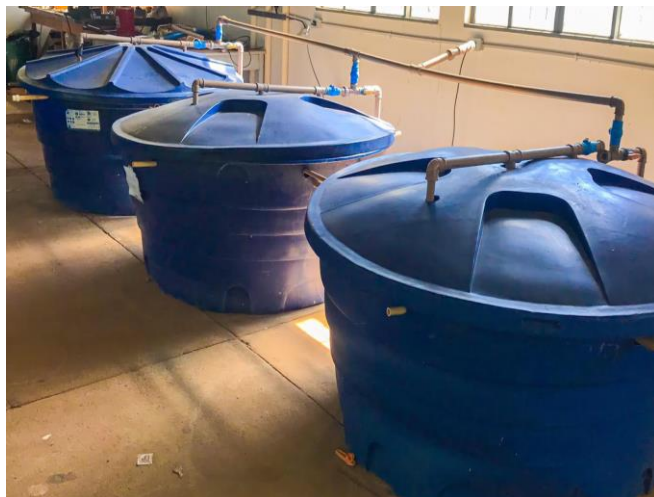
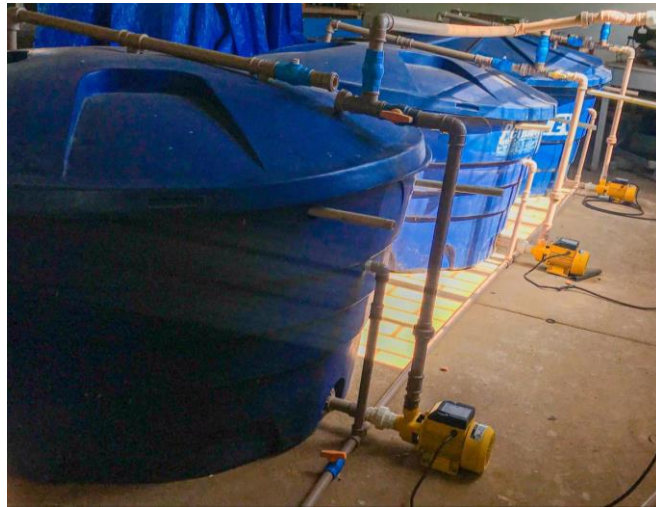
Figura 5 – Fotografias do aparato experimental. a) vista lateral frontal; b) vista lateral traseira. (Continua)

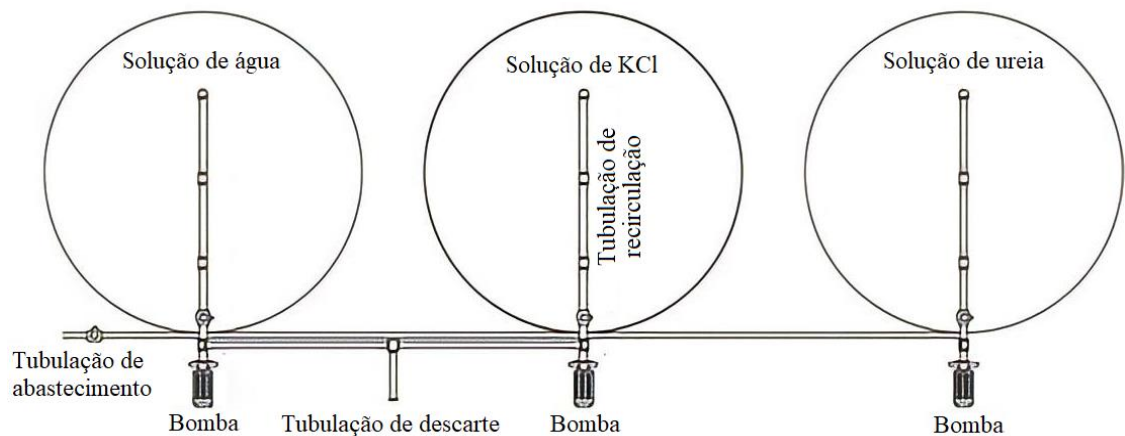
Figura 6 – Esquema do aparato experimental. a) planta; b) corte.

Em um dos sistemas foi simulada a fertirrigação via pivô-central com Cloreto de Potássio branco, 10 g L^{-1} ; em outro com Ureia, 10 g L^{-1} e, por último, somente a irrigação. O intuito de se simular um sistema no qual havia apenas a irrigação, foi para o controle (referência) do experimento, possibilitando a comparação da corrosão causada pela solução de água sem fertilizantes com as soluções utilizadas na fertirrigação.

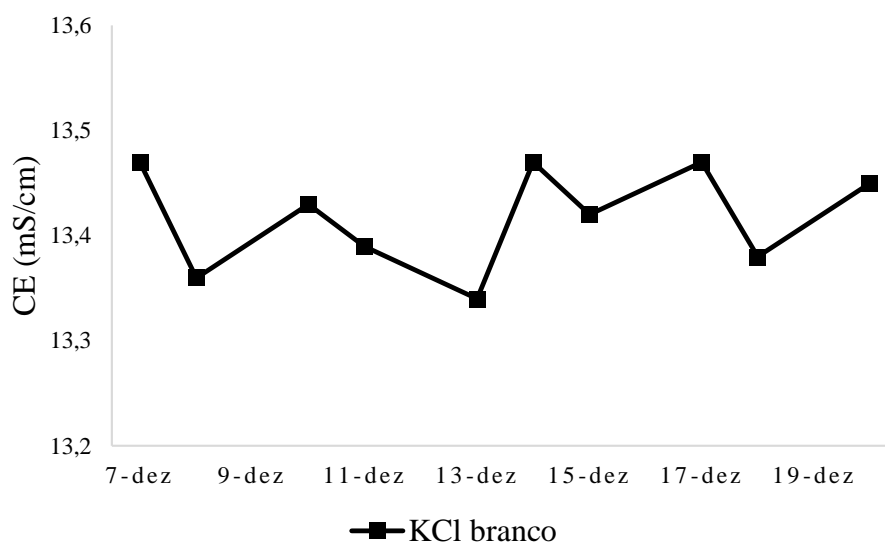
A CE foi medida com condutivímetro de bancada, da marca Simpla, modelo EC150, com compensação de temperatura automática e exatidão igual a $\pm 1,5\%$. O maior valor medido foi para a solução de Cloreto de Potássio branco, cujos valores da CE oscilaram entre 13,36 a 13,47 mS cm^{-1} (FIGURA 10), seguido pela solução de Ureia, que variou de 0,1703 a 0,1778 mS cm^{-1} e de água, que oscilou de 0,083 a 0,086 mS cm^{-1} (FIGURA 11).

Figura 10 – Condutividade elétrica (CE) da solução de Cloreto de Potássio branco (KCl) durante o período de simulação.

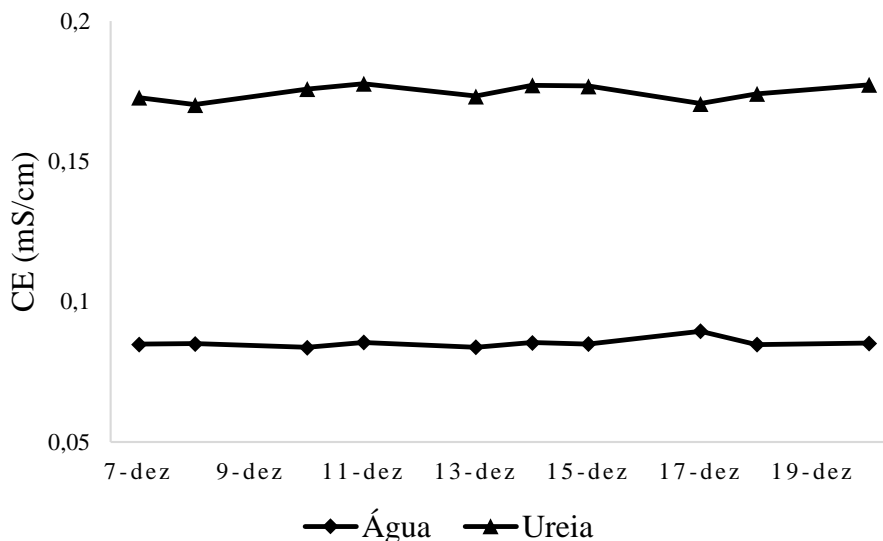
Figura 11 – Condutividade elétrica (CE) das soluções de água e de Ureia durante o período de simulação.

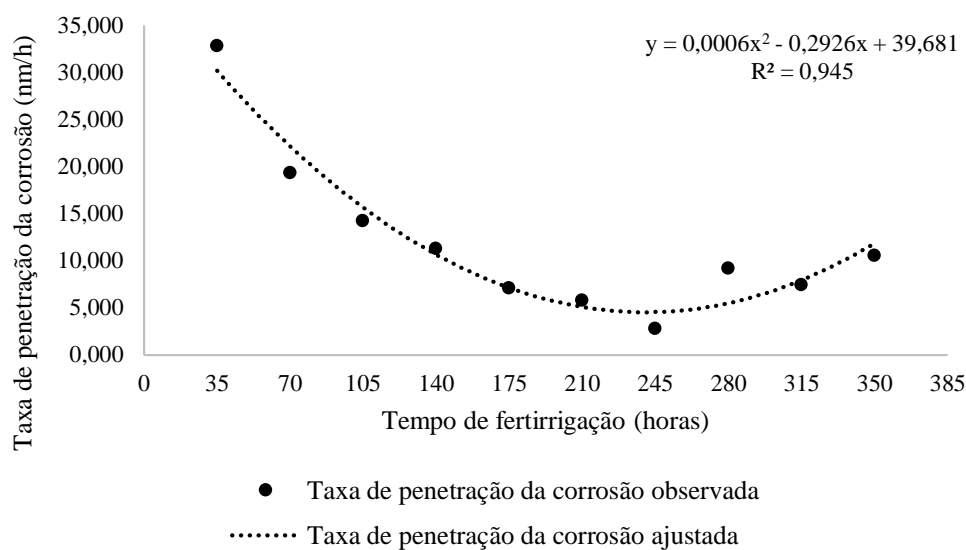
Na Figura 17, pode ser visto o efeito simples da fonte de variação “tempo” sobre a taxa média de penetração de corrosão das situações analisadas. A estimativa desse efeito foi melhor representada por uma função quadrática, com R² de 94,5%.

Figura 17 – Efeito do tempo de exposição dos corpos de prova em soluções de água, Cloreto de Potássio branco (10 g L^{-1}) e Ureia (10 g L^{-1}).

Observa-se, na Figura 17, que a taxa de penetração média decresce de 32,87 nm/h para 2,79 nm/h nas primeiras 245 horas, o que pode ser explicado pela ativação da camada passivadora e adsorção dos produtos de corrosão sobre a superfície metálica, os quais agiram como barreira protetora retardando a taxa de penetração. Já na hora 280, nota-se que a taxa de penetração cresce para 9,23 nm/h, decrescendo para 7,43 nm/h na hora 315 e crescendo novamente para 10,59 nm/h, na hora 350. Essa oscilação pode ser explicada pela depassivação e solubilização dos produtos de corrosão, a qual foi seguida pela repassivação e readsorção dos produtos de corrosão e posterior depassivação e solubilização (COSTA, 2012).

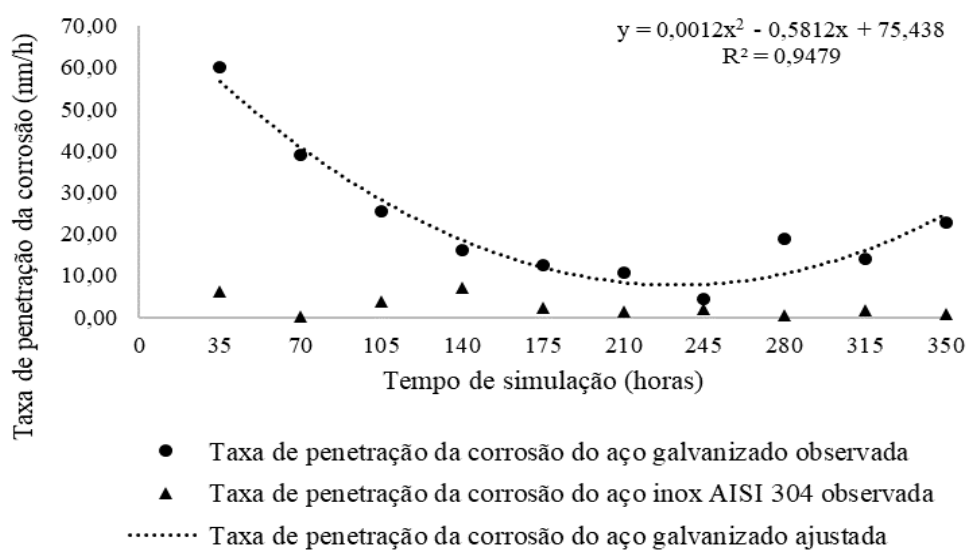
desdobramento, verificaram-se diferenças significativas somente para o aço galvanizado, sendo este efeito melhor descrito por uma função quadrática, com coeficiente de determinação igual a 94,79%. Sugere-se, para ambos os materiais, que o aumento da taxa de penetração da corrosão se deva à despassivação e solubilização dos produtos de corrosão; e a diminuição, à repassivação com provável adsorção dos produtos de corrosão.

Figura 18 – Efeito do tempo de exposição dentro do fator aço na taxa de penetração da corrosão.
