**QUALIDADE FÍSICA EM SOLO FORMADO POR REJEITO
DE MINERAÇÃO DO ROMPIMENTO DA BARRAGEM DE
FUNDÃO APÓS PROCESSOS DE REVEGETAÇÃO**

Dissertação apresentada à Universidade Federal de Lavras, como parte das exigências do Programa de Pós-Graduação em Ciência do Solo, área de concentração em Recursos Ambientais e Uso da Terra, para a obtenção do título de Mestre.

**PHYSICAL QUALITY IN SOIL FORMED BY MINING TAILINGS FROM THE
BREAKDOWN OF THE FUNDÃO DAM AFTER REVEGETATION PROCESSES**

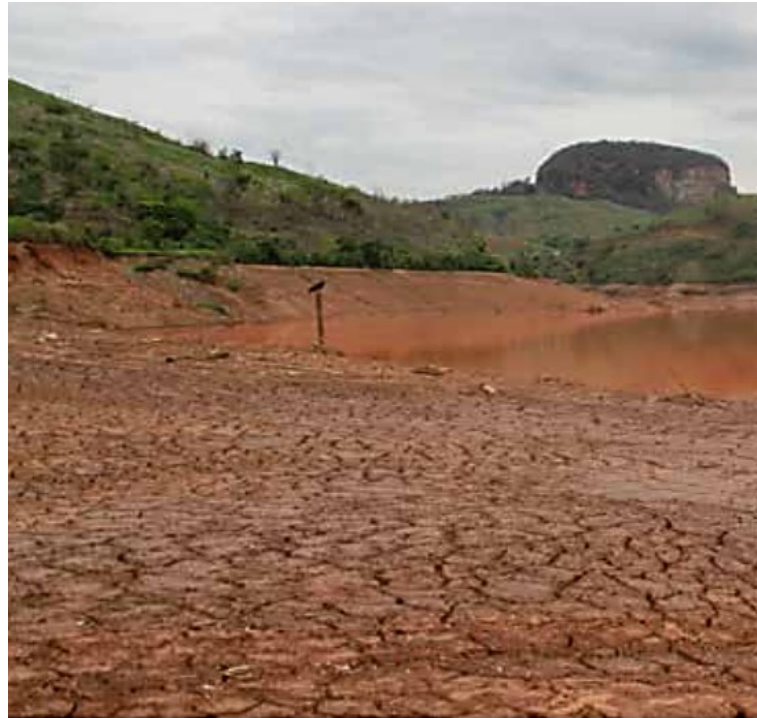
Figura 8. Terraço fluvial de lama adjacente à barragem de Candonga.

Realizando análises químicas e físicas do rejeito advindo da barragem de Fundão, Schaefer et al. (2015) obtiveram conclusões semelhantes a Silva et al. (2016), porém os autores enfatizam que os problemas físicos do Tecnossolo superam os químicos para ações de recuperação ambiental. Observações de campo mostram um selamento superficial neste material, formando uma crosta extremamente dura e resistente a penetração de raízes (Figura 8), além disso os elevados valores de densidade de partículas derivam da natureza do material proveniente de minério de ferro. É importante ressaltar que as análises foram realizadas poucos meses após o rompimento da barragem (SCHAEFER et al., 2015). Como teste experimental de recuperação, aquele grupo de pesquisadores pertencente à Universidade Federal de Viçosa (UFV), em área de 11 ha de sedimentos depositados em fazenda da região (Fazenda Porto Alegre), conseguiu o apoio da Empresa Samarco para recobrir a camada do Tecnossolo formado, com uma camada de solo fértil proveniente de área localizada nas imediações. Após gradagem do material da área, para rompimento do selamento superficial, foi implementado plantio e formação de pastagens e capineiras, sendo esta medida paliativa, vem trazendo resultados promissores no que se refere a aspectos físicos, químicos e biológicos do solo (Figura 9) (SCHAEFER et al., 2015; SCHAEFER et al., 2016).

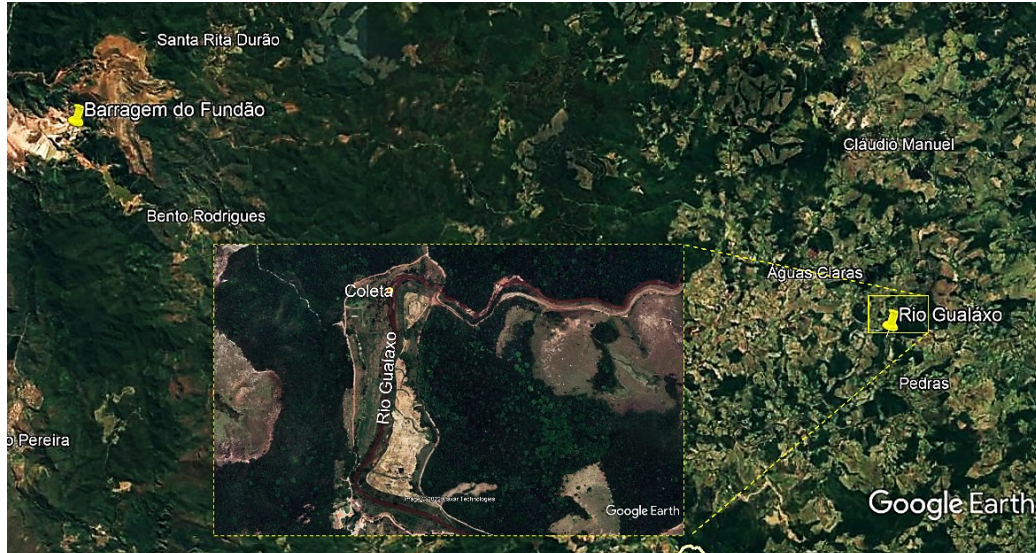
Figura 2. Pontos de coletas as margens do rio Gualaxo do Norte com vista da barragem de fundão.

As amostras utilizadas para esse estudo foram coletadas as margens do rio Gualáxo do Norte após 2 anos do rompimento da barragem de Fundão, em Mariana – MG (20 ° 16 ' 21,97 '' S e 43 ° 12 ' 4,32 '' W, 486 m de altitude), na camada de 0-20 cm, em processo de revegetação com grama *Cynodon dactylan* e diferentes leguminosas (*Cajanus cajan*, *Neonotomia wightii* e *Mimosa sp.*), além disso apresentava 1 m de rejeito acumulado na superfície do solo original.

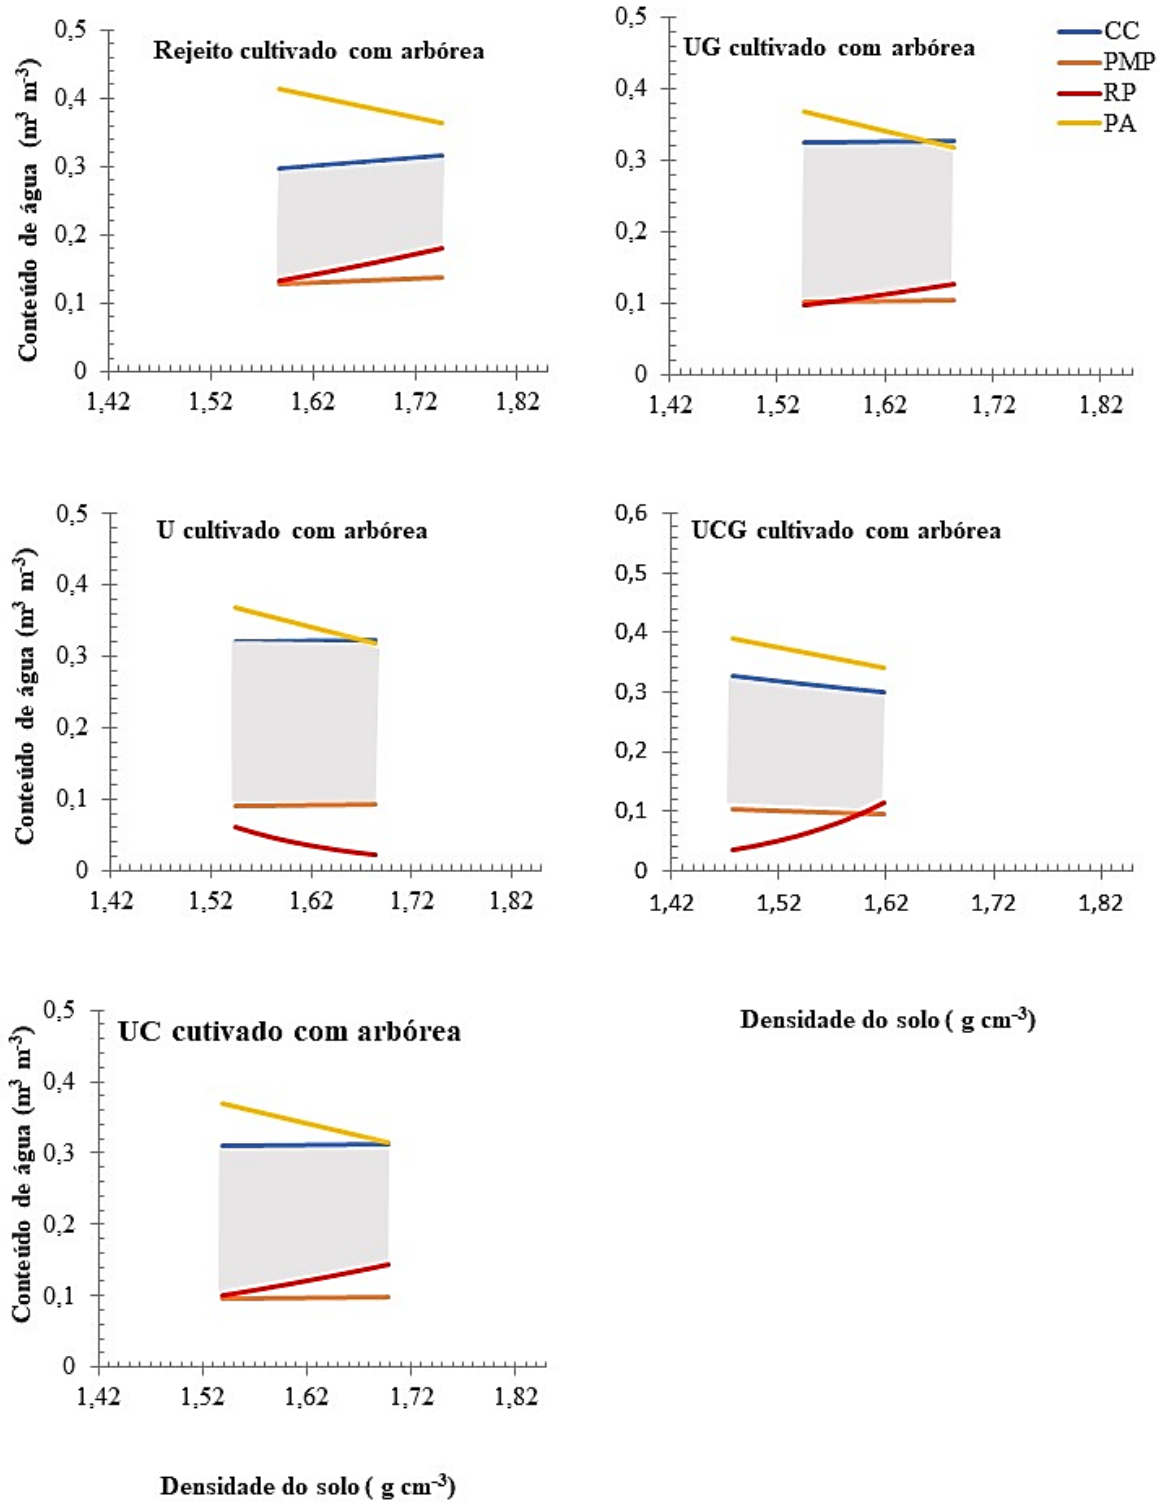
Figura 6. Modelagem da variação da umidade volumétrica do solo (θ) na capacidade de campo (CC), ponto de murcha permanente (PMP), porosidade de aeração de $0,10 \text{ m}^3 \text{ m}^{-3}$ (PA) e resistência à penetração do solo de $2,2 \text{ MPa}$ (RP), em função da densidade do solo (D_s) para cada tratamento da fase II. A área colorida indica a variação do IHO com a D_s .

Rejeito cultivado com arborea (Rejeito cultivado com *Enterolobium contortisiliquum*.); U cultivada com arborea (*Urochloa ruziziensis* em consórcio com *Enterolobium contortisiliquum*.); UC cultivado com arborea (*U. ruziziensis* em consorciação com a *Crotalaria spectabilis* e *Enterolobium contortisiliquum*.); UG cultivado com arborea (*U. ruziziensis* em consorciação com a *Guizotia abyssinica* e *Enterolobium contortisiliquum*.). UCG cultivado com arborea (*U. ruziziensis* em consorciação com a *C. spectabilis* e *G. abyssinica*, e *Enterolobium contortisiliquum*. Fonte: Do autor (2022).

O mesmo comportamento descrito acima se repete para fase II, com incremento de espécie arbórea, sendo que o valor de D_s médio foi de $1,70 \text{ g cm}^{-3}$ para o rejeito e $1,58 \text{ g cm}^{-3}$, $1,60 \text{ g cm}^{-3}$, $1,60 \text{ g cm}^{-3}$ e $1,55 \text{ g cm}^{-3}$ para U, UC, UG e UCG, respectivamente.
