## ANÁLISE EXPERIMENTAL EM UM CILINDRO DE VARETAS DE UMA COLHEDORA DE CAFÉ PARA DIAGNÓSTICO DE FALHA<sup>1</sup>

### EXPERIMENTAL ANALYSIS IN A STEEL CYLINDER OF A COFFEE HARVEST FOR FAILURE DIAGNOSIS

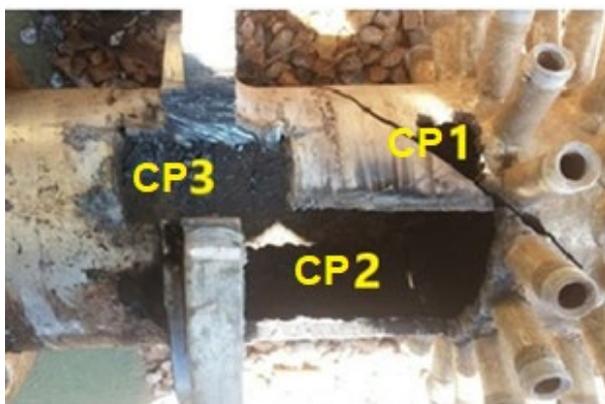
Notou-se que a fratura no cilindro de varetas iniciou-se na região soldada entre o flange inferior e o cilindro. Segundo Bannantine, Comer e Jamesl (1990), as amostras utilizadas para testes devem ser originadas de regiões de ocorrência da fratura. Assim, amostras do cilindro de varetas e flange foram mapeadas e, em seguida, retiradas corpos de prova (CPs), conforme a Figura 4. Foram confeccionados 7 CPs do flange e 7 CPs do cilindro vibrador de varetas para diagnóstico da falha, sendo retirados em posições denominadas por CP1, CP2 e CP3, em que CP1 e CP2 correspondem ao cilindro vibrador de varetas e CP3 à região soldada entre flange e cilindro vibrador de varetas, divididos da seguinte forma:

Figura 4- Retirada de CPs para análises (CP1) de fratura, (CP2) químicas e de tração, (CP3) da junta soldada

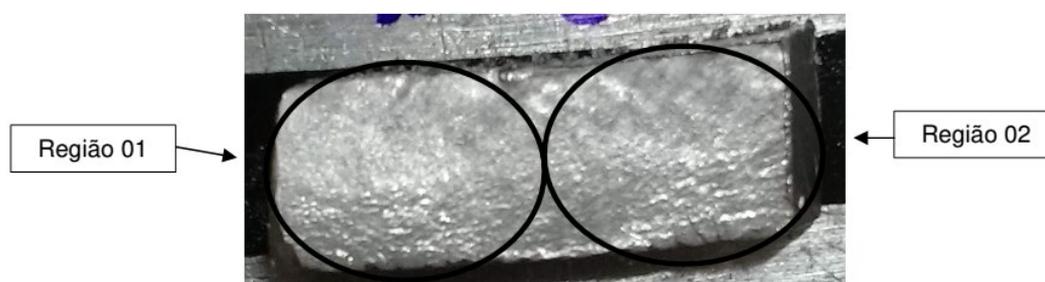
Figura 9 - Regiões de fratura submetidas à análise MEV

Uma parte da região fraturada do cilindro foi utilizada para ensaios MEV para avaliação da fratura. Esta investigação direcionou alguns pontos importantes em relação ao estudo de caso. Para isso, foi realizada uma varredura em duas regiões dos CPs, onde foi possível observar fratura dúctil (Figuras 13B e 13C), uma vez que não foi observado aparecimento de clivagem. Já na segunda região fraturada, observou-se fratura frágil, devido à presença de clivagem (Figuras 13E e 13F,) além de trincas nos contornos de grãos (Figura 13F).

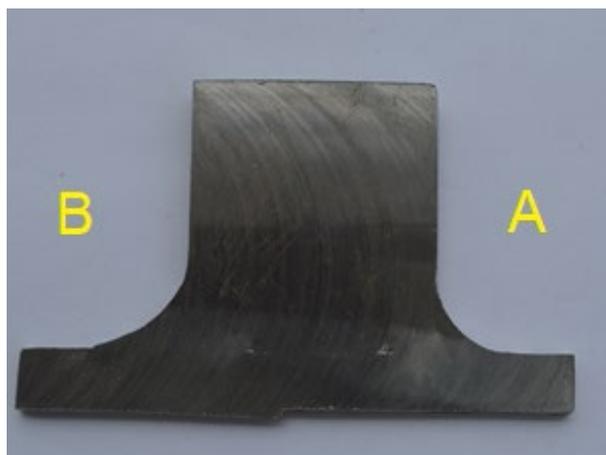
Figura 10 - CP3 para os ensaios metalografia nital 10% e dureza *Vickers*

- Em relação ao processo de soldagem, realizou-se revelação em ácido nítrico 10%, obtendo-se uma área de zona térmica afetada e passes de solda não uniformes, entre dois e três passes. Além disso, foram reveladas regiões de descontinuidade, falta de fusão, trincas e porosidade.

No intuito de se evitar defeitos provenientes do processo de soldagem do cilindro vibrador de varetas, sugeriu-se um EPS, levando-se em consideração um pré-aquecimento na faixa de 130 °C, limpeza antes da realização da soldagem, monitoramento entre passes, com a temperatura entre 100 a 120 °C, pós-aquecimento na faixa de 200 a 300 °C, seguido de um resfriamento controlado, em forno ou coberto com manta térmica de refratário, o que tende a reduzir a probabilidade de trincas na região de solda, no intuito de aumentar a vida útil da colhedora analisada.
