**RETROANÁLISE DA RUPTURA POR LIQUEFAÇÃO DE  
BARRAGENS ALTEADAS À MONTANTE**

Dissertação apresentada à Escola de Engenharia da Universidade Federal de Lavras, como parte das exigências do Programa de Pós-Graduação em Engenharia Ambiental, área de concentração em Saneamento e Geotecnia Ambiental, para obtenção do título de Mestra.

**RETRO-ANALYSIS OF RUPTURE OF DAMS LIQUEFACTION RUPTURE  
AMENDED TO THE UPSTREAM**

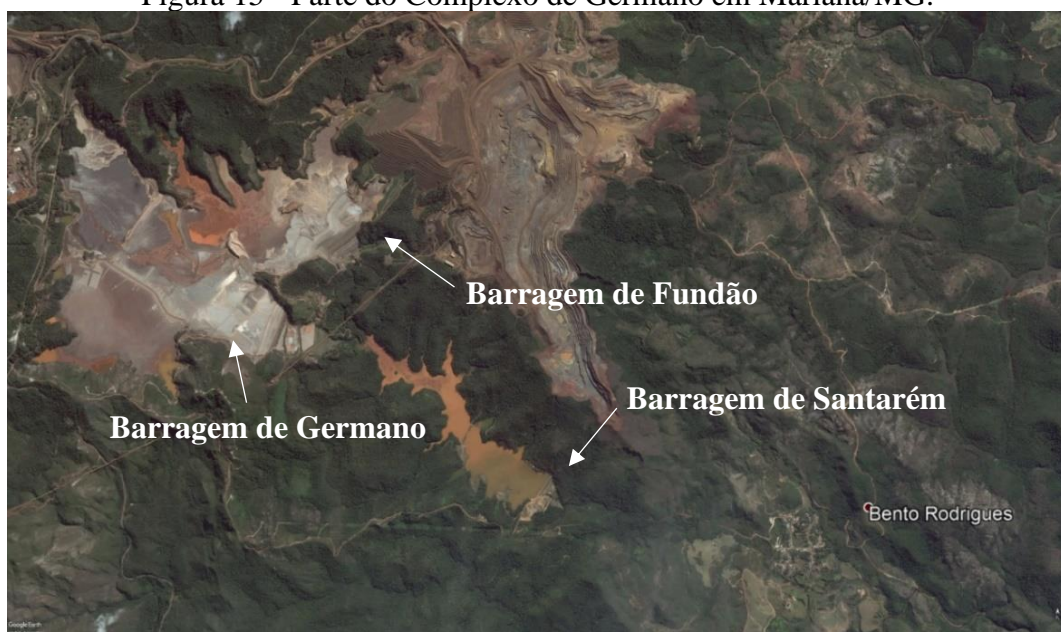
Figura 15 - Parte do Complexo de Germano em Mariana/MG.

A Barragem de Germano, estava próxima da exaustão da capacidade do seu sistema de deposição de rejeitos, quando foi construída a Barragem de Fundão em 2008. Havia ainda no local a Barragem de Santarém, localizada a jusante dos reservatórios do Germano e do Fundão, servia de reservatório de água e contenção dos sedimentos provenientes destes reservatórios (CBDB, 2011). A Figura 15 apresenta a concepção do Complexo de Germano com as estruturas mencionadas, antes do rompimento de Fundão, e a proximidade do distrito de Bento Rodrigues.

Depois de vários problemas técnicos em sua história, a Barragem do Fundão rompeu-se no dia 25 de novembro de 2015, causando grande devastação. A ruptura foi condicionada a uma série de incidentes ao longo dos anos, começando em 2009, logo após o primeiro enchimento, o qual exigiu modificações nos projetos originais. Segundo Moghaddam, Riveros e Farhangi (2020) foram, (1) defeitos de construção no dreno de base com falha no sistema de drenagem e saturação das areias; (2) crista do barramento apoiada sobre a área de deposição de lamas na região da ombreira esquerda, enfraquecendo-a; (3) falha na galeria de drenagem de concreto abaixo da ombreira esquerda, e segundo GDS (2016), (4) ocorrência de terremotos de baixa magnitude nas proximidades da barragem.

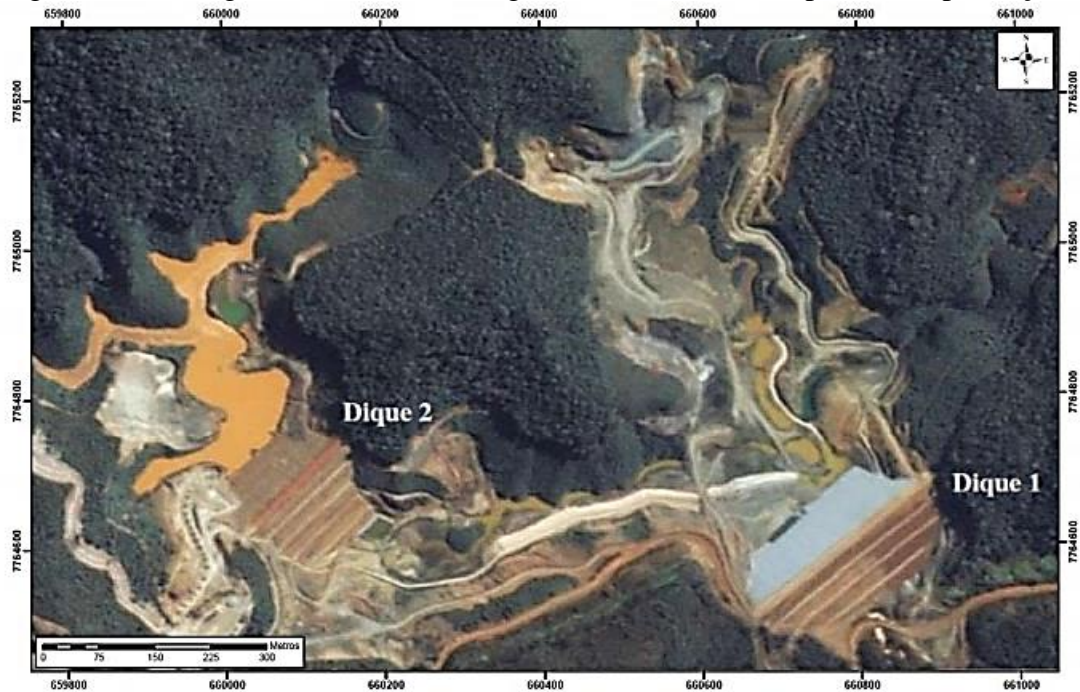
Figura 16 - Barragem do Fundão, vista geral no ano de 2008, após sua implantação.

O Dique (1) de partida do sistema de alteamento de rejeitos arenosos (FIGURA 16) foi implantado em etapa única, e seu corpo foi composto por um aterro homogêneo de solo saprolítico compactado. Devido à pouca resistência dos saprólitos, a estrutura foi revestida com uma camada em solo argiloso (PCMG, 2016). O rejeito arenoso que continha era proveniente

da flotação convencional, possuindo alta permeabilidade, conferindo-lhe satisfatória resistência em condições drenadas (MACHADO, 2017).

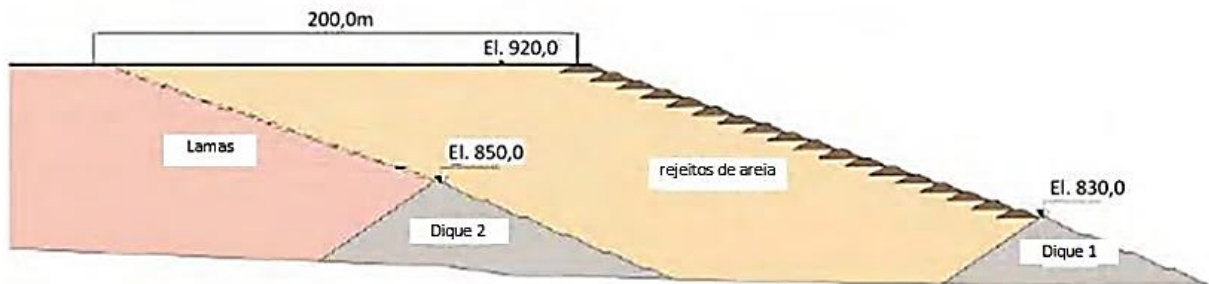
Figura 17 - Alçamento de montante do Dique 1.

Dois métodos alternativos foram considerados para altear o Dique 1 depois de preencher o espaço entre os dois diques com areia. O primeiro, era de realizar um alteamento da barragem por linha de centro até a El. 920,0 m, com rejeitos arenosos. Porém, esta alternativa não foi selecionada, o conceito de alteamento à montante, mostrado na Figura 17 foi adotado em seu lugar (MORGENSTERN et al., 2016).

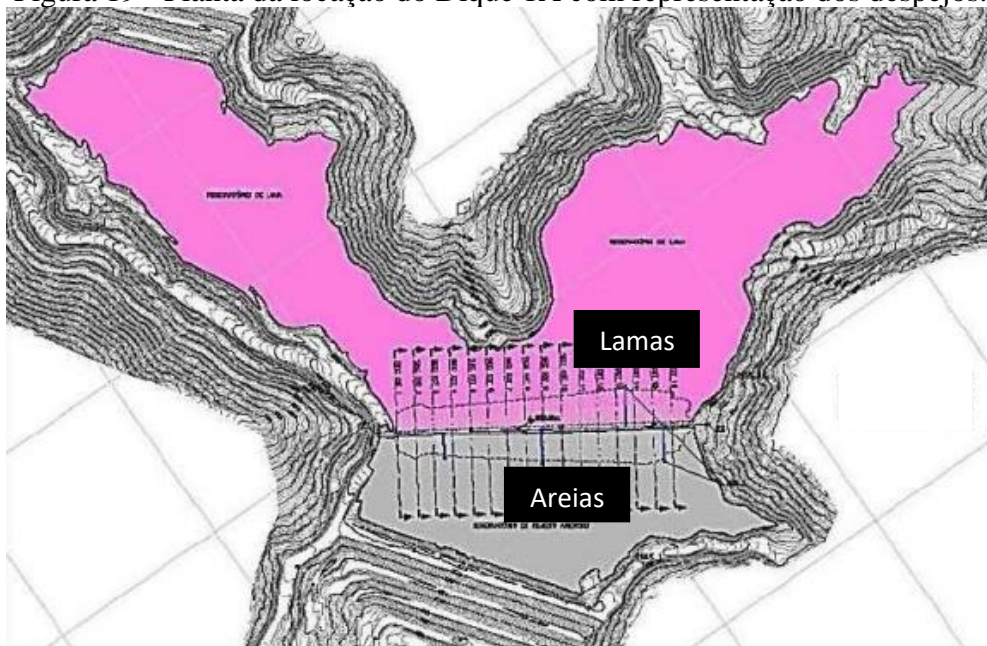
Figura 19 - Planta da locação do Dique 1A com representação dos despejos.

O lançamento de rejeito granular no reservatório do Dique 1 foi novamente interrompido, e foi implantada uma ensecadeira a montante do Dique 1A, denominada Novo Dique 1A (FIGURA 19), para isolar a área da galeria principal, possibilitar o seu reparo e dar continuidade ao lançamento no Dique 1 (MPMG, 2016). Esta estrutura possibilitou um novo reservatório no Dique 2 e o Novo Dique 1A, sendo o Dique 2 já totalmente cheio.

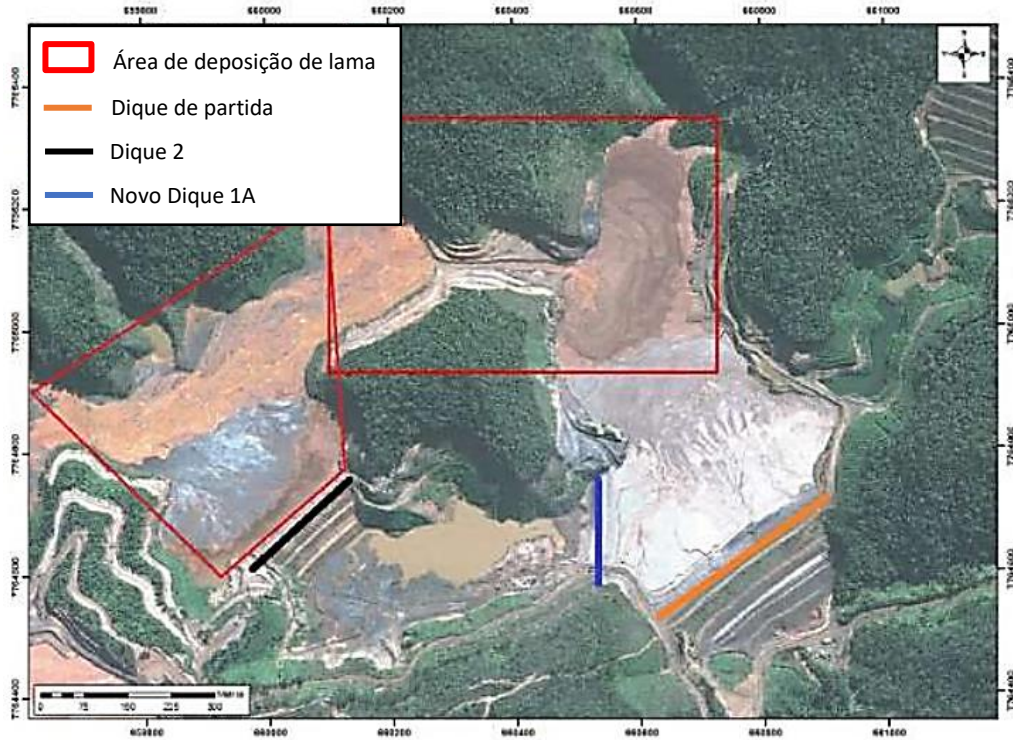
Figura 20 - Interligação do reservatório de lama do Dique 2 para o fundo do Dique 1A.

Para viabilizar a continuação da deposição de lama, mesmo com as obras da Galeria Principal em curso, foi feita a abertura de um canal extravasor do Dique 2 para o Dique 1A,

permitindo o carreamento de finos para o fundo do reservatório do Dique 1A, (FIGURA 20). essa forma, ganhava-se espaço para a deposição de rejeitos e permitia-se a suposta drenagem das águas superficiais por meio das estruturas da galeria secundária (MPMG, 2016).

Entre o Dique 2 e o Novo Dique 1A, houve a formação do álveo [leito de curso d'água], barrado pelo Novo Dique 1A, com indicativo de tratar-se de fluxo percolado do Dique 2, cerca de 170 m da ombreira direita, pressupondo uma falha na adoção da praia mínima de projeto. Na ombreira esquerda, também se formou um álveo, cerca de 150 m do último alteamento, barrado pela construção de um dique na saída da grota da VALE S/A (MPMG, 2016).

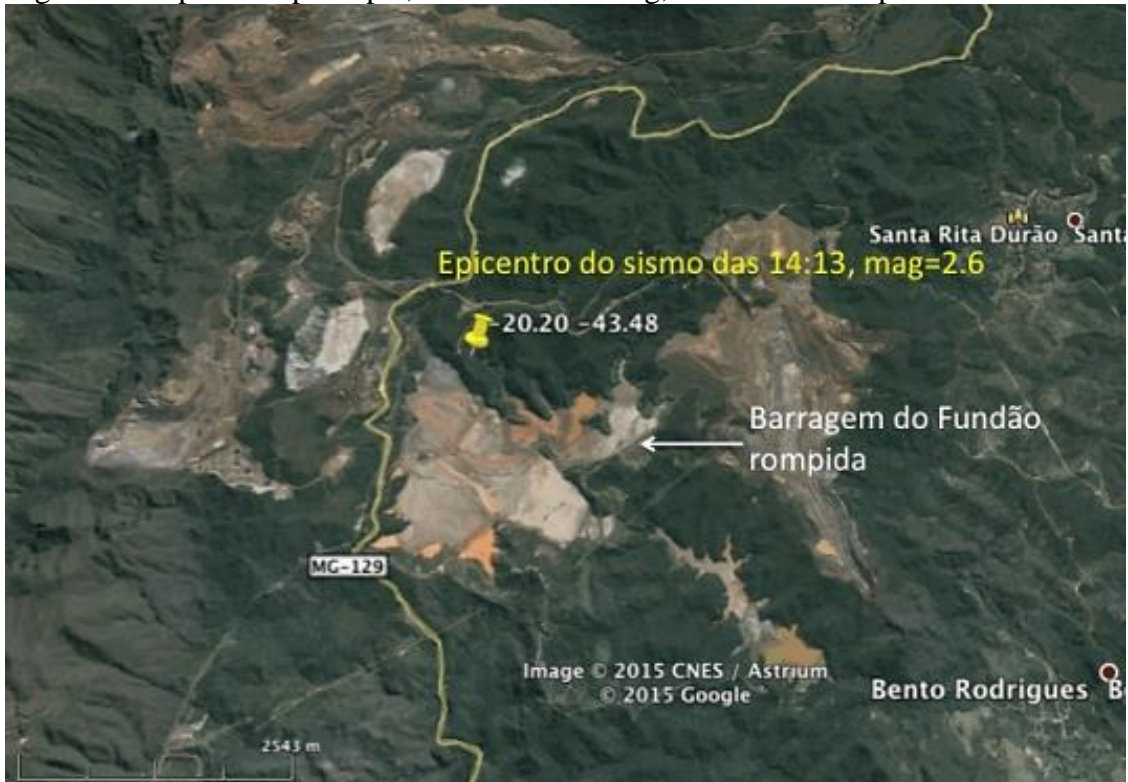
Figura 24 - Epicentro principal, às 14h13min51seg, na área do Complexo de Germano.

A Figura 24, apresenta o epicentro do sismo principal, às 14:13:51 (hora local), na área da Mineração Samarco. O epicentro está a 3 km da barragem do Fundão que se rompeu. A margem de erro na localização epicentral é de aproximadamente 10 km.

Segurança de Barragens (MIN, 2002) sempre foi associado a sismos com magnitude superior a 5 (Sismo Máximo de Projeto - SMP).

Morgenstern et al. (2016) discutem que, os pequenos abalos normalmente não seriam considerados danos à uma estrutura tão robusta, no entanto, a barragem estava em um estado muito frágil no momento dos abalos e fica a questão se os abalos apressaram o seu colapso. PCMG (2016) e Centro de Sismologia da USP (2015) conduzem esta explicação onde os tremores mais fortes ocorridos às 14hs talvez pudessem ter provocado pequenas fissuras na barragem permitindo leve escoamento de água; os sucessores podem ter disparado o desastre, numa situação já crítica, acelerando o processo de erosão pelo escoamento inicial da água.

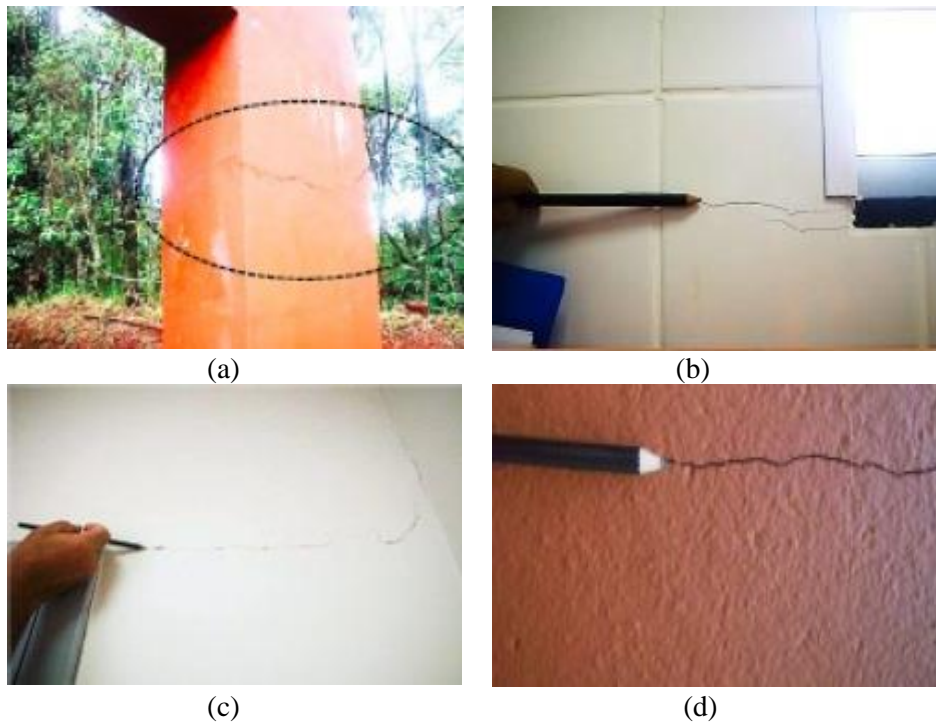
Figura 25 - Macro efeito dos sismos na região da Barragem do Fundão.

Barbosa e Souza em perícia realizada para avaliação das causa do rompimento de Fundão, evidenciam as alterações provocadas nas edificações do entorno da barragem após os sismos (FIGURA 25 a,b,c,d).

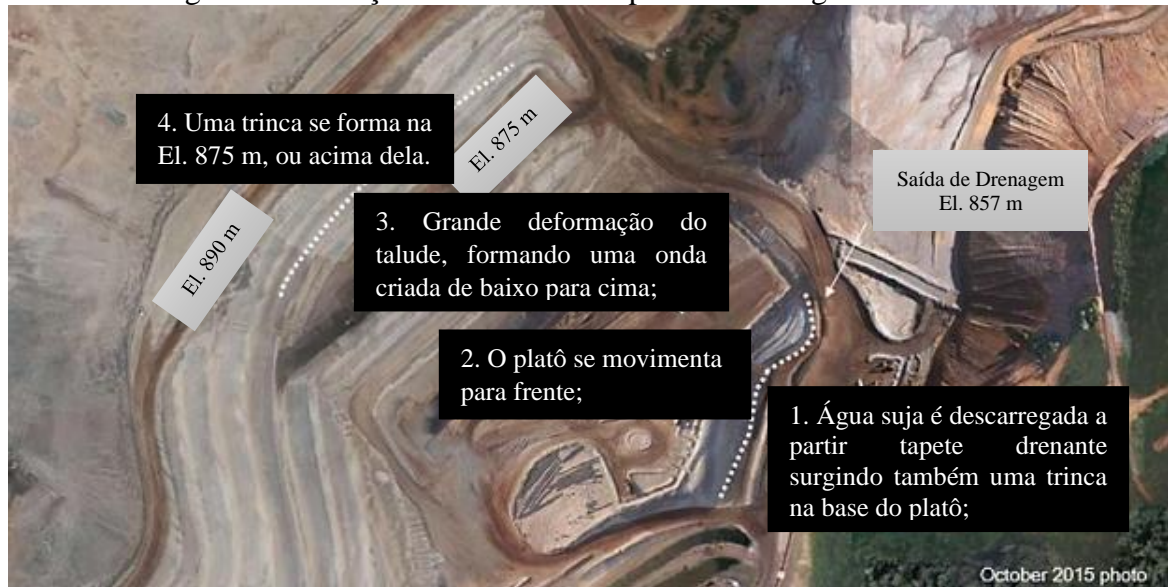
Figura 26 - Relação de eventos na ruptura da Barragem do Fundão.

Além disso, foi percebida uma onda se formando no centro do reservatório, ao mesmo tempo em que uma trinca se abria na crista ao longo da ombreira esquerda, seguida por uma

avalanche de rejeitos caindo em cascata a partir do local. A evolução da ruptura é tal qual mostrada na Figura 26.

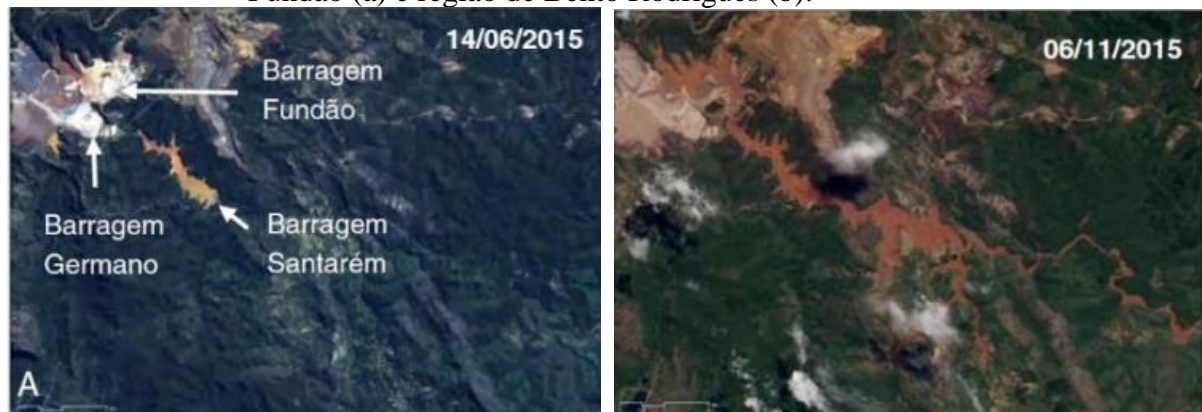
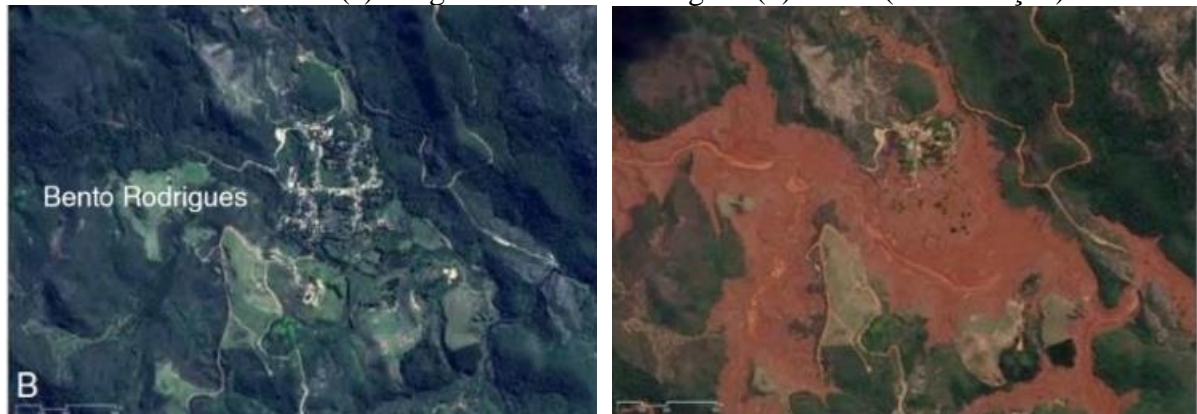
Figura 28 - Imagens dos satélites SPOT 6 e 7/HIPARC/AirBus da Barragem do Fundão (a) e região de Bento Rodrigues (b).

Em pouco tempo a Barragem do Fundão fragmentou-se e o que antes havia sido a estrutura representada na Figura 28a; tornou-se o representado na Figura 28b. O deslocamento da lama provocou um fluxo turbulento, considerando que as propriedades da movimentação da carga estão relacionadas com as características da fluido (densidade e viscosidade), do escoamento (declividade e profundidade) e do sedimento (diâmetro e densidade) (SEMAD, 2016). A corrida de lama que partiu da barragem de Fundão rompeu/erodiu parcialmente a região superior do maciço da barragem de Santarém, o que propiciou o extravasamento da lama que ali chegou, pela capacidade deste reservatório ter sido extrapolada (PCMG, 2016).

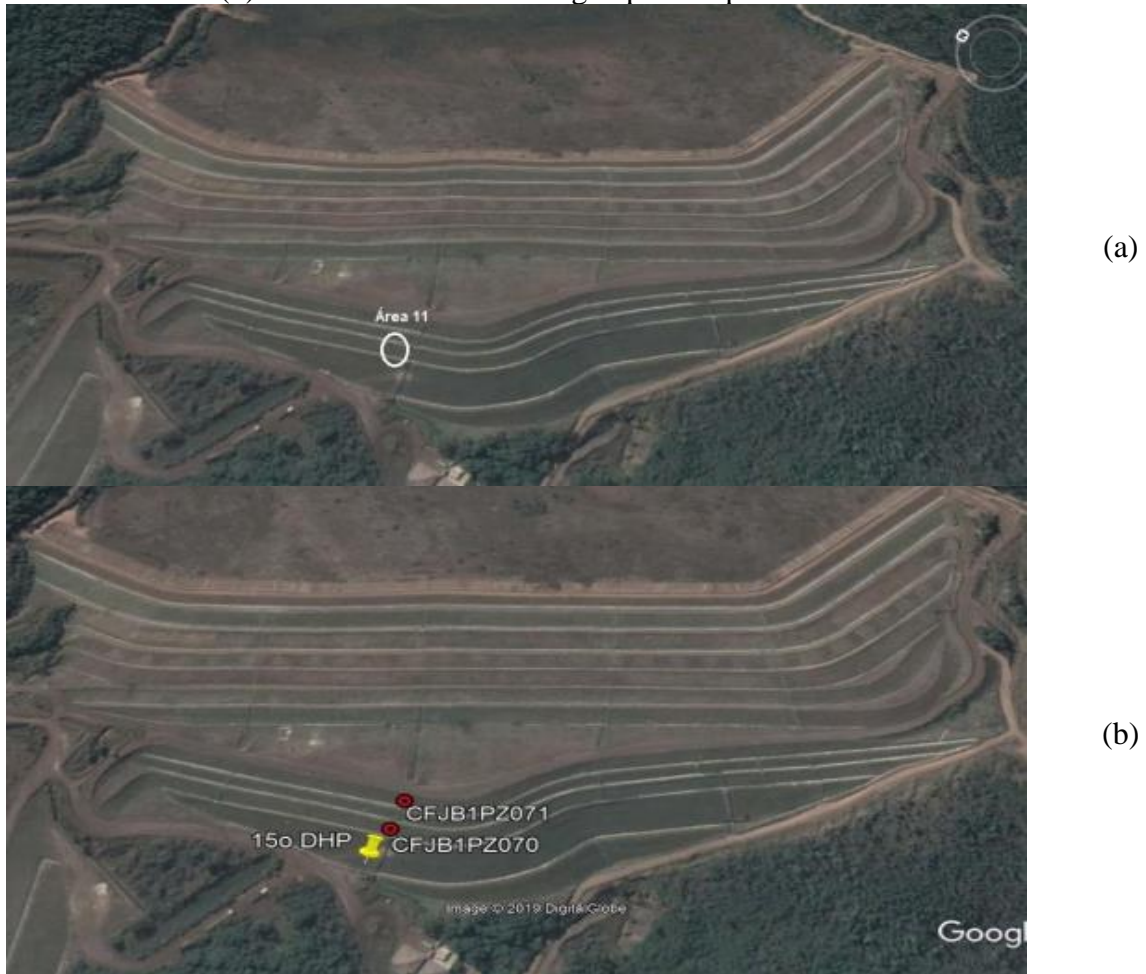
Figura 33 - Relação da área afetada, em (a) pela instalação do DHP 15, e em (b) aumento dos níveis de água para os piezômetros.

Somente metade dos DHPs tinham sido instalados, o radar dava sinais crescentes que maciço da Barragem 1 estava se movimentando (ALMG, 2019). Em 11 junho de 2018, por volta das 12h, o radar identificou a deformação de uma área intitulada “área 11”, onde estava sendo instalado o 15º DHP, conforme anteriormente detalhado (MPMG, 2019). Os piezômetros instalados nas proximidades (CFJB1PZ070 e CFJB1PZ071) também acusaram pico na leitura, subindo até 4 metros na data. A Figura 33, apresenta a localização dos piezômetros e local de perfuração. Nesta época em 2018, segundo CIAEA (2019), dos 56 medidores de vazão instalados, apenas 12 apresentavam vazão, indicando problemas na drenagem interna.

onde foi recomendada a adoção de medidas que diminuíssem a ocorrência de gatilhos como vibrações, tráfego de equipamentos pesados e detonações próximas, além da recomendação de não execução de obras nos pés dos taludes que pudessem sobrecarregar o reservatório ou a barragem.

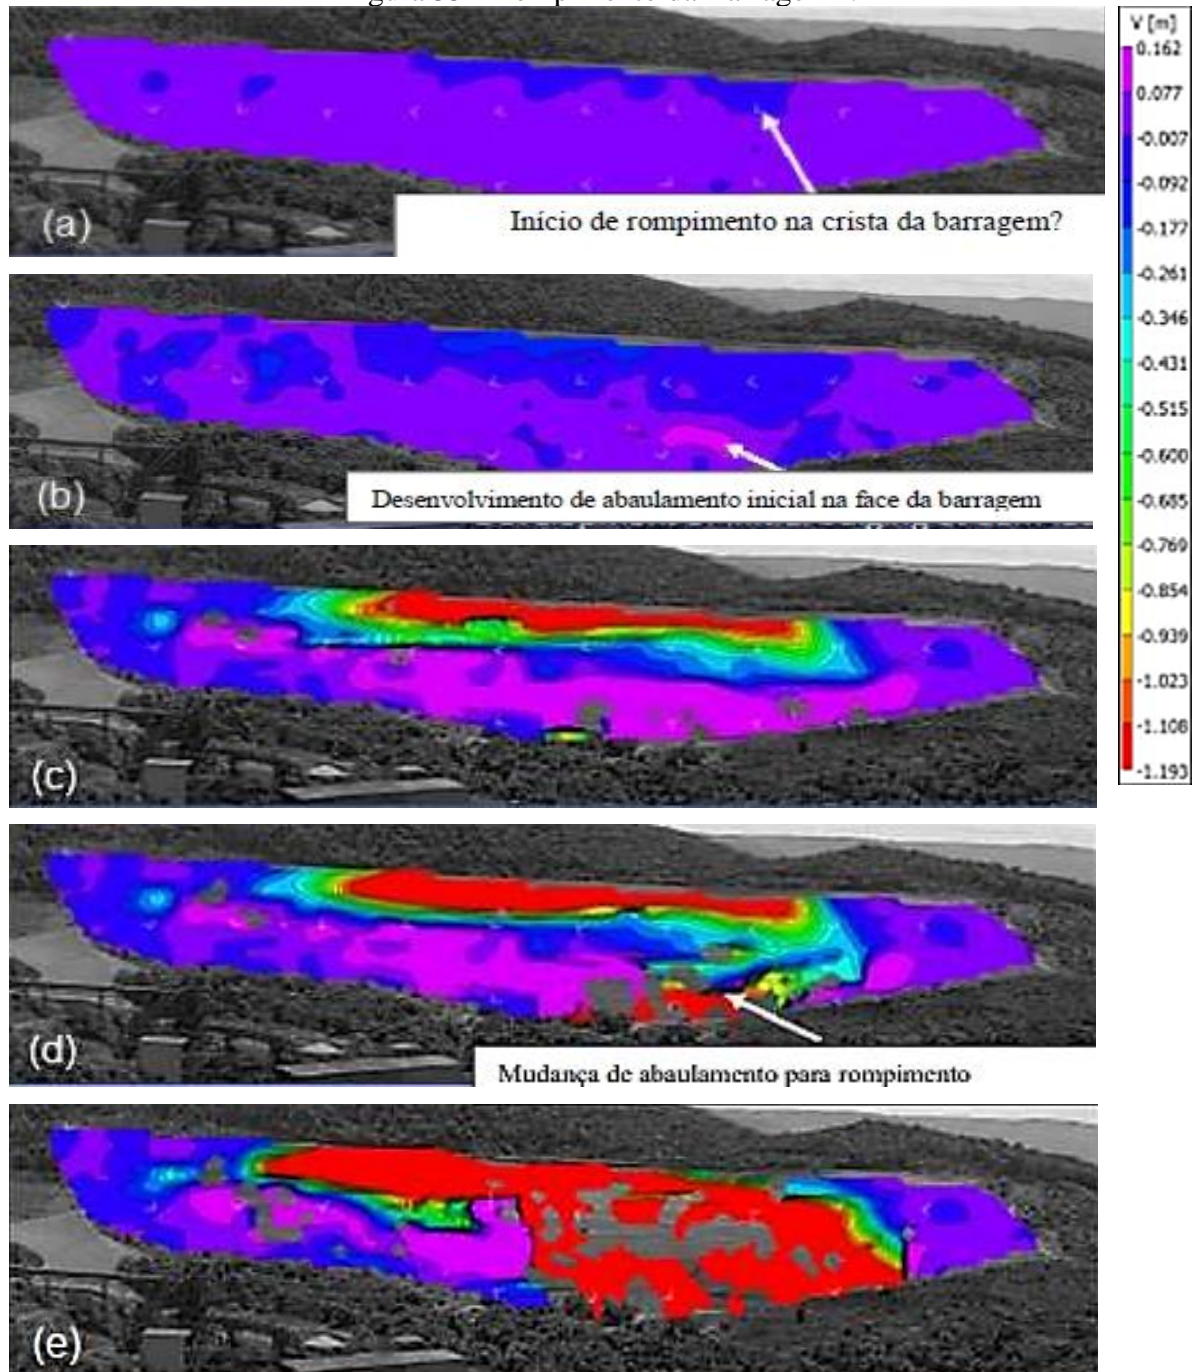
Figura 35 - Rompimento da Barragem I.

No dia 25 de janeiro de 2019, às 12:28:24s, foram percebidos os primeiros sinais de deformação da Barragem I. Como visto anteriormente, a barragem já vinha de um histórico de problemas de desenho, construção e drenagem que começaram a ser identificados já em 1993 (WMFT, 2019). A Figura 35, mostra o desenvolvimento da ruptura da Barragem B1, a partir de cortes de um vídeo divulgado pelo empreendedor.

De acordo com o MPMG (2019), conforme o vídeo divulgado do rompimento, enfatizado na Figura 35, o início e desenvolvimento do colapso pode ser percebido a partir dos seguintes sinais de deformações sofridos pelo barramento, na ruptura por liquefação:

1. Deformações iniciais correspondentes a pequenos trincamentos na porção inferior do maciço do lado esquerdo (Figura 34 a, b);
2. Novos trincamentos e enrugamento da superfície do talude (Figura 34 c, d);

3. Aumento do comprimento e abertura das trincas formadas (Figura 34 e, f);
4. Expulsão de água nos planos das trincas (Figura 34 e, f, g);
5. Projeção da parte superior do talude formando uma “bolha”, movimentando-se para frente, enquanto a base central da barragem continuou resistente (região do dique de partida e alteamentos envelopados) (Figura 34 e, f, g);

Os autores relatam que em “a”, há uma iniciação da ruptura observada no centro da crista; em “b”, 0,2 s após a iniciação observada, há um abaulamento inicial da face; em “c” 1,4

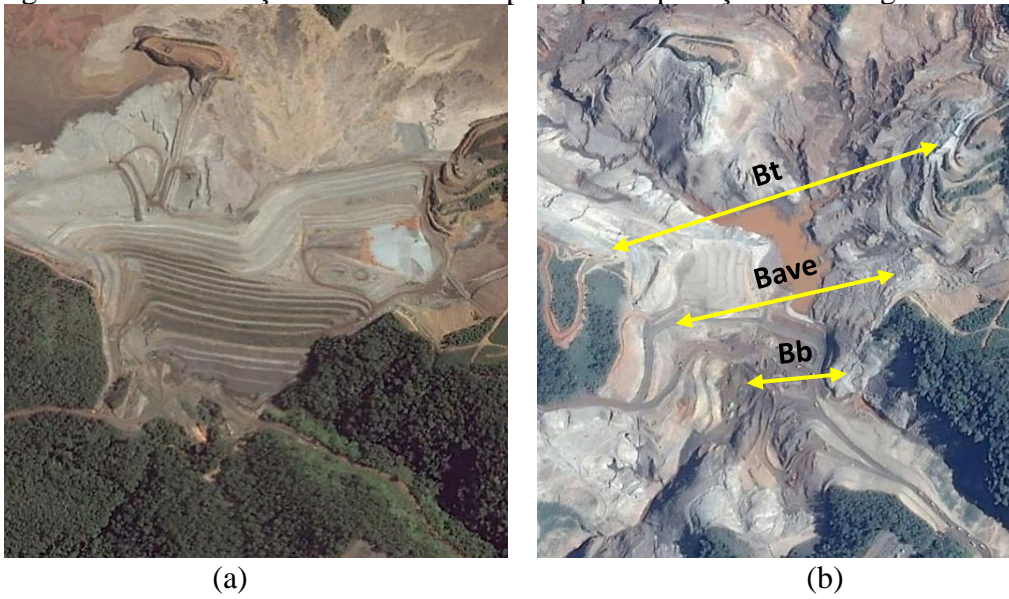
Figura 37 - Delimitação da brecha de ruptura por liquefação na Barragem do Fundão.

A Figura 37 mostra a concepção preliminar da brecha de ruptura da Barragem do Fundão em Mariana. Foi utilizado o *software* Google Earth® (2021), para delimitação das dimensões de largura de topo ( $B_t$ ), largura média ( $B_{ave}$ ), largura de base ( $B_b$ ), e a inclinação dos taludes esquerdo e direito formados (Z:1).

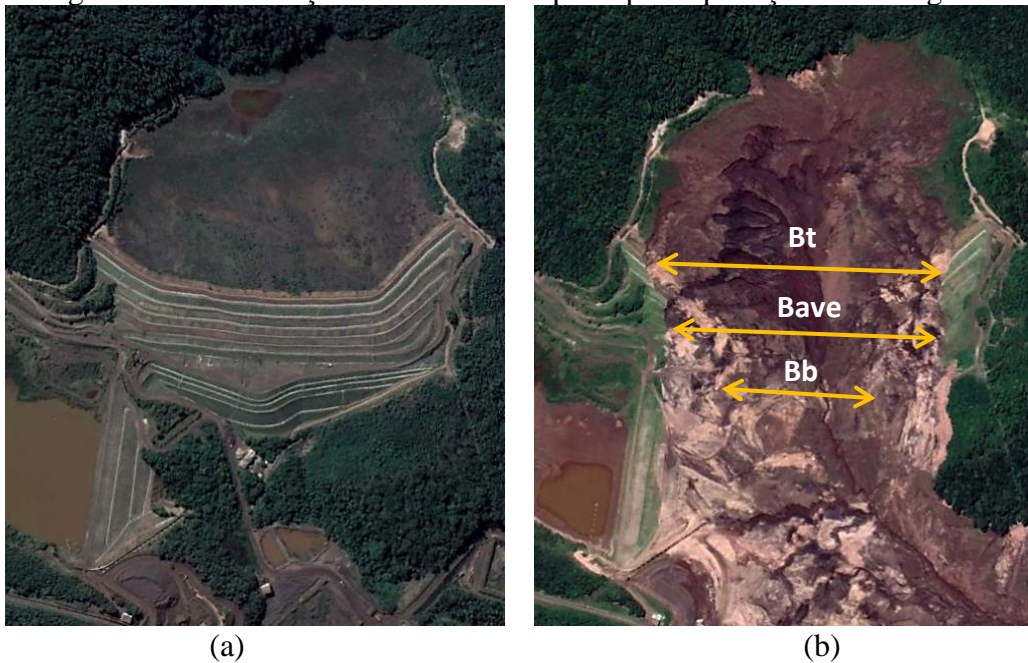
Figura 38 - Delimitação da brecha de ruptura por liquefação na Barragem B1.

O método de delimitação da brecha de ruptura da Barragem B1, foi similar ao método de Fundão. Da mesma forma, a Figura 38 mostra a concepção da brecha de ruptura da Barragem B1 em Brumadinho, com base em imagens pós rompimento.

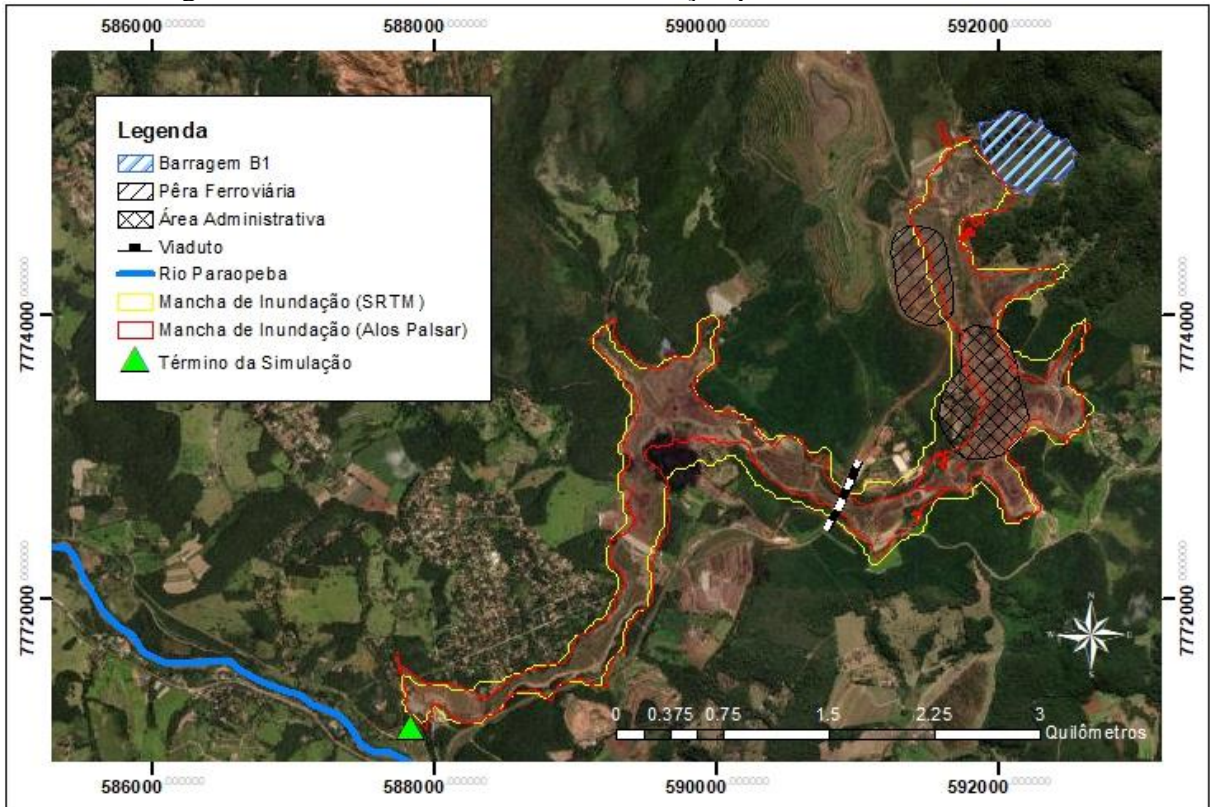
Figura 49 - Envoltória máxima de inundação por SRTM e Alos Palsar.

A Figura 49 mostra a delimitação das duas manchas de inundação geradas pelos cenários da base SRTM e Alos Palsar sendo visíveis as diferenças da envoltória entre si. A mancha SRTM apresenta pouco detalhamento em seções que são exigidos maiores aprimoramentos em relação à presença de vegetação, em detrimento de Alos Palsar. Por ser uma base retirada ainda nos anos 2000, e atualizada com o passar do tempo por agências brasileiras como a EMBRAPA e o INPE, a mudança da paisagem inerente ao tempo pode ter afetado o modelo.

O modelo Alos Palsar, do ano 2011, tem maior detalhamento em nível topográfico, como ressaltado por Lima *et al.* (2020a) ao observarem o comportamento da mancha de inundação de B1 gerada após uma simulação com os MDE's SRTM e Alos Palsar. Os autores obtiveram um resultado de que há uma qualidade geral semelhante com uma pequena vantagem de Alos Palsar sobre o SRTM, apresentando um erro quadrado de cerca de 6 m. Na Figura 50, é possível perceber um detalhamento mais assertivo da área inundada na área administrativa no cenário de Alos Palsar (b) em detrimento de SRTM (a), assim como relatado no trabalhado anteriormente mencionado.

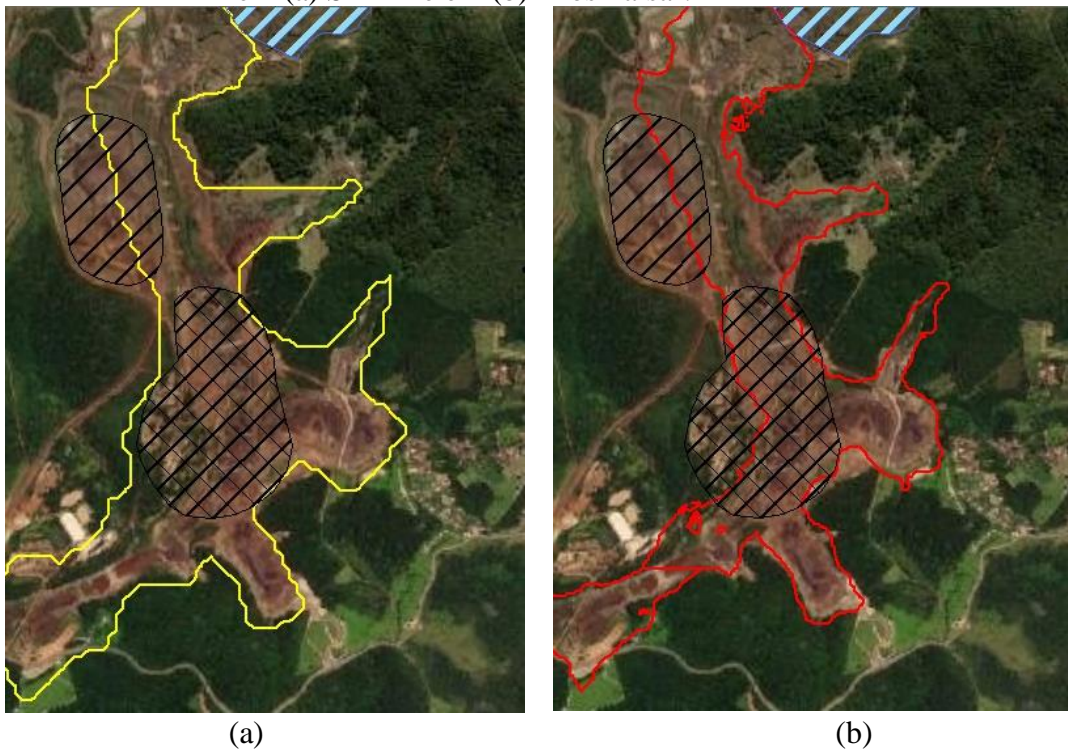
Figura 50 – Detalhamento da mancha de inundação na área administrativa em (a) SRTM e em (b) Alos Palsar.

É possível observar que em ambos os modelos gratuitos, as reconstituições feitas neste trabalho abrangem as principais áreas de interesse para aferição do risco. Apesar de algumas diferenciações com a situação real no modelo SRTM, levando em conta a precisão do material e a tendência que o mesmo tem de majorar e não minorar a situação de risco, sendo mais conservador. Pode-se dizer que o padrão definido em ambos os modelos é aceitável, sobretudo diante das aferições necessárias e valores altos de material dispersos como no caso de uma ruptura por liquefação.

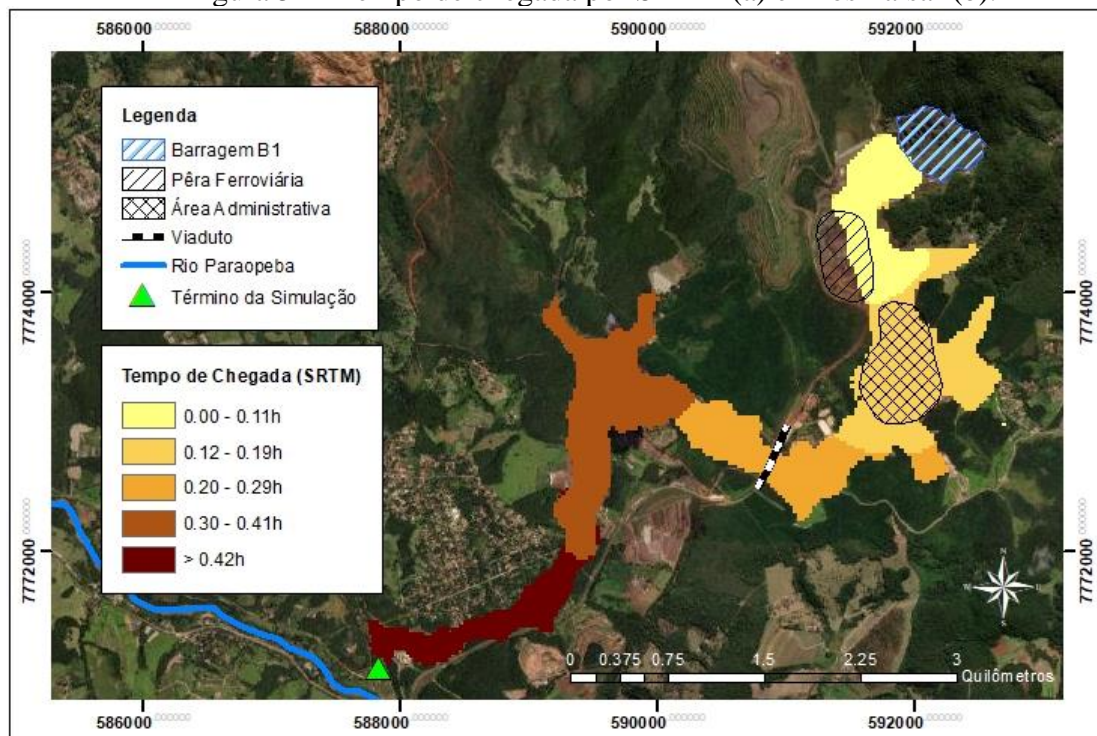
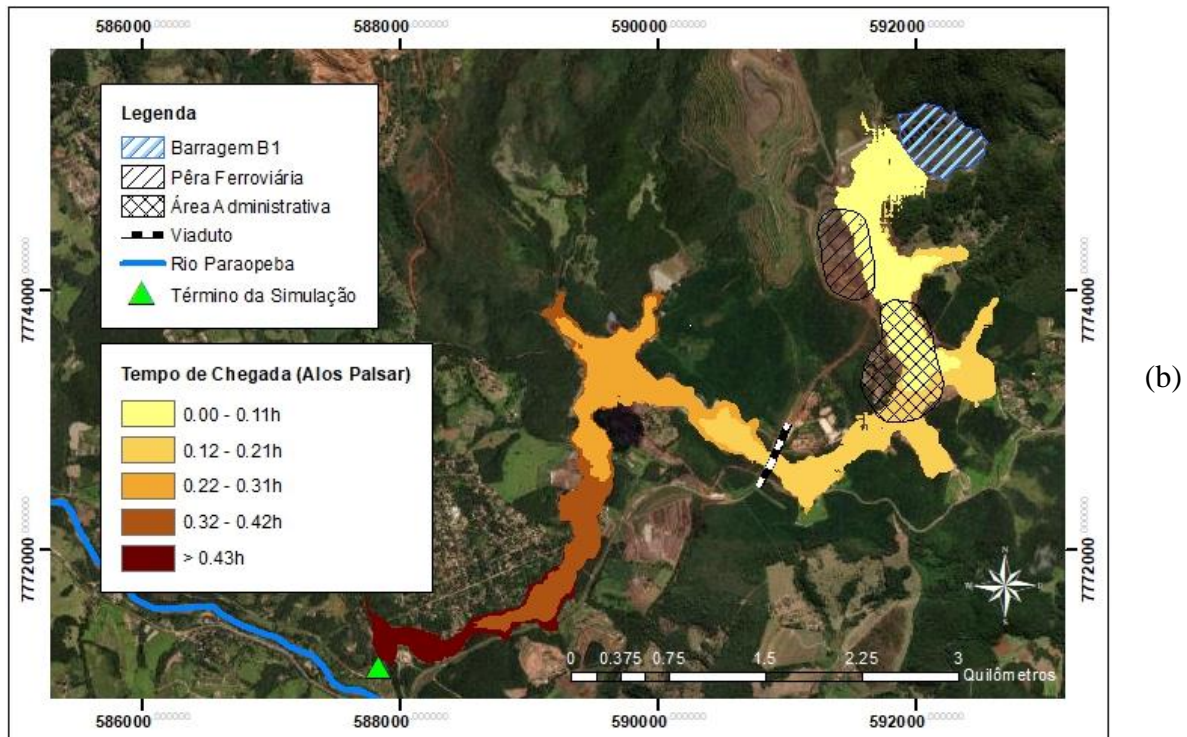
Figura 51 - Tempo de chegada por SRTM (a) e Alos Palsar (b).

Neste estudo, os resultados obtidos sobre o tempo de chegada nos pontos de interesse para idealização da Zona de Autossalvamento (ZAS) e Zona de Salvamento Secundária (ZSS) estão apresentados em suma, na Figura 51. Obteve-se que o tempo de chegada na região de saída do fluxo ou a Pêra Ferroviária foi inferior a 3 minutos (0.01 h) para ambos os modelos, que converge com os estudos de Ligier (2020), que aferiu para o rompimento de B1 uma duração do fluxo de saída na barragem entre 3 e 7 minutos.

American Geophysical Union (2019) obteve em seu estudo que a lama chegou à área administrativa percorrendo o trajeto em 25 segundos, concordando com a aproximação do segundo modelo deste estudo, onde obteve-se como tempo de chegada para a área administrativa em Alos Palsar de 0,01 h (30 s) e 30 minutos para chegar ao rio. Em SRTM o tempo foi maior, 0,03 h (144 s) e 30 minutos para chegar ao Rio Paraopeba, um resultado mais parecido com o de Yu, Tang e Chen (2020) que mostrou que o fluxo demorou 150 s percorrer o espaço até a área administrativa, e até 40 minutos para chegar ao Rio Paraopeba.

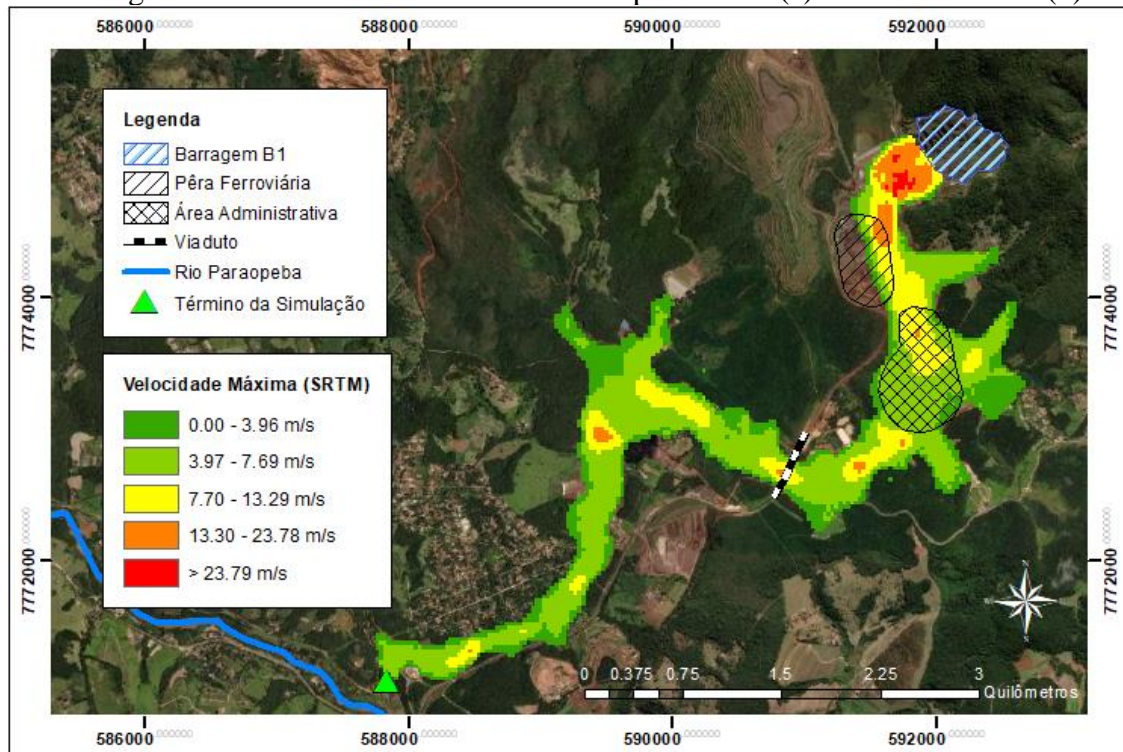
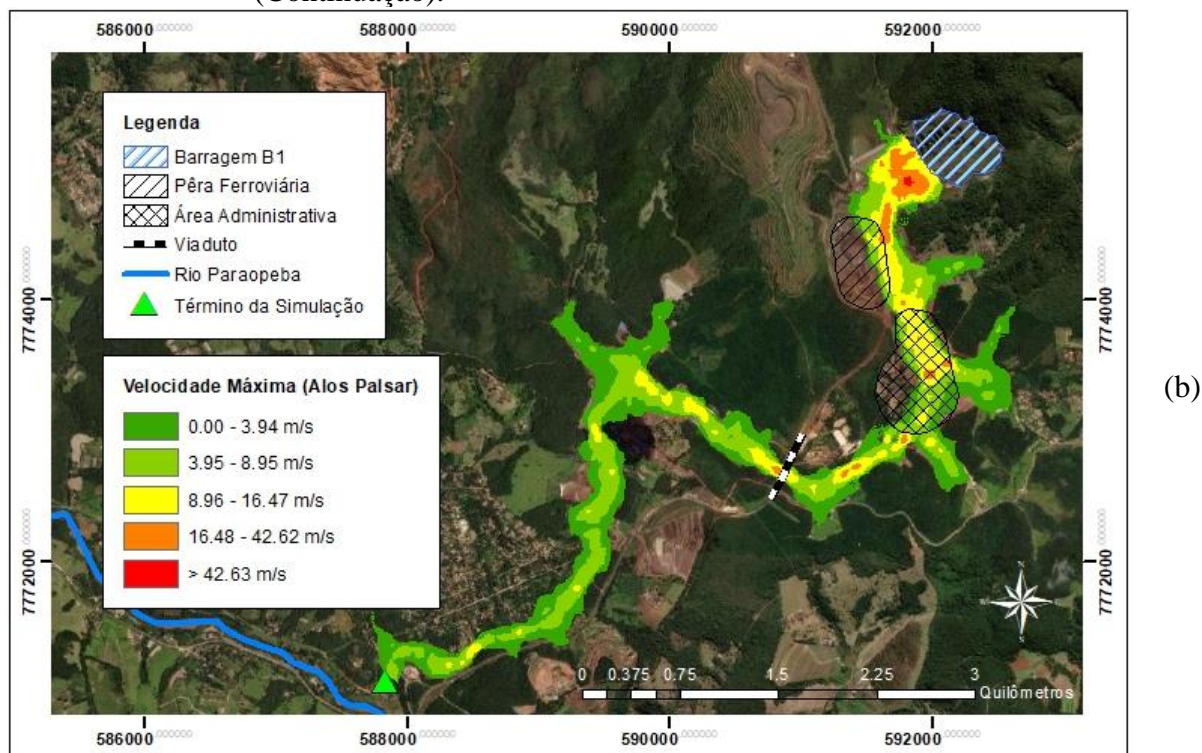
Figura 52 - Velocidade máxima do fluxo por SRTM (a) e em Alos Palsar (b).

Os cenários de *dam break* realizados para a barragem B1 (POTAMOS ENGENHARIA E HIDROLOGIA; TÜV SÜD BUREAU DE PROJETOS; AMPLO ENGENHARIA, 2018), obtiveram que a velocidade média do fluxo de 3,8 m/s em um *sunny day* (dia seco), e 5,8 m/s em *rainy day* (dia chuvoso). A simulação da velocidade do fluxo para este trabalho está representada na Figura 52. Em contraponto ao estudo do PAEBM de B1, o relatório da CPI da Câmara dos Deputados (2019), que toma as imagens captadas pelas câmeras no momento do rompimento, dá que a velocidade da lama tenha alcançado cerca de 80 km/h, ou 22,2 m/s.

Nos estudos de American Geophysical Union (2019), os autores consideram que de B1 até a Pêra Ferroviária, a lama alcançou uma velocidade de 120 km/h (33 m/s), uma taxa muito rápida, sugerindo um enfraquecimento extremamente rápido da massa de detritos, indicando a falha por liquefação. Até a estrutura administrativa, a velocidade média encontrada pelos autores foi de 66 km/h (18,4 m/s). Yu, Tang e Chen (2020) obtiveram que na ruptura, a velocidade dada era mais do que 20 m/s. Posteriormente, chegou na área administrativa e na comunidade a jusante, com uma velocidade de 15 m/s. Na região do viaduto carregado, a velocidade foi de menos 5 m/s, e na fluência para o Rio Paraopeba, inferior a 2 m/s.

Os valores dos relatórios abordados convergiram para ambos os modelos criados. Na região a jusante da barragem foi encontrada uma velocidade de 23,99 e 25,52 m/s, na região administrativa 13,17 m/s e 17,94 m/s, na região do viaduto, onde há um estreitamento do vale, 14,80 e 18,74 m/s, seguido pelo desemboque no Rio Paraopeba, com 6,13 e 6,95 m/s, respectivamente em cada caso, SRTM e Alos Palsar.

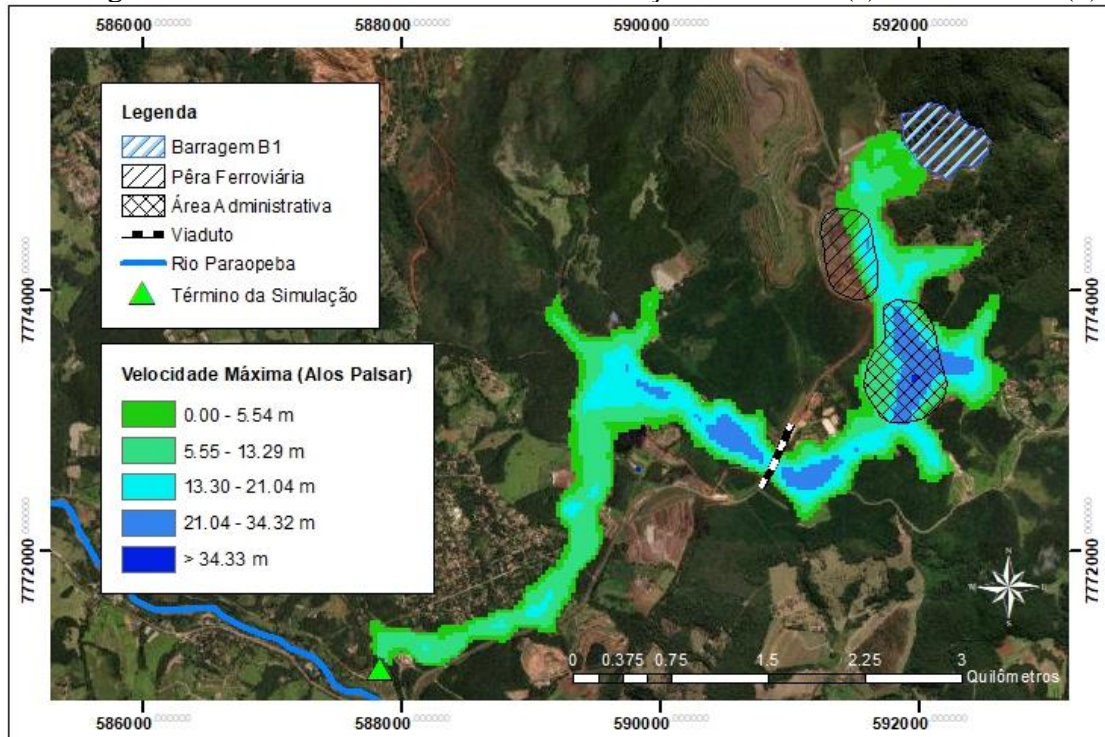
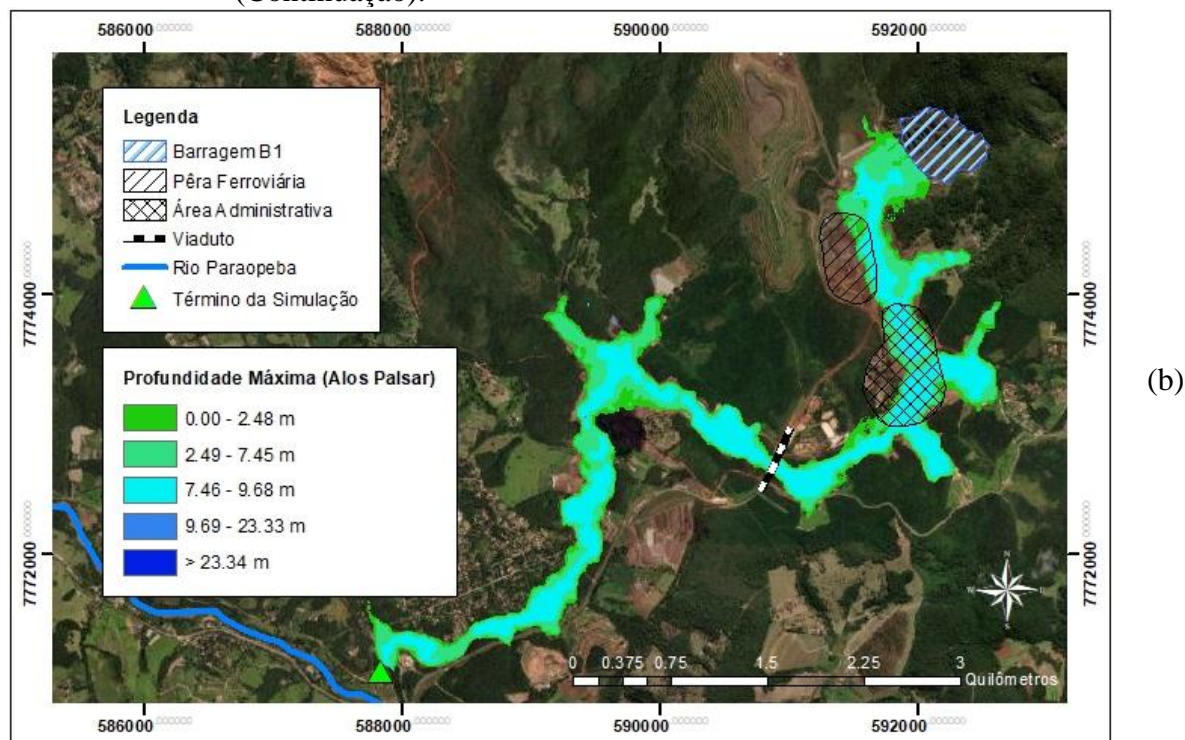
Figura 53 - Profundidade máxima da inundação em SRTM (a) e Alos Palsar (b).

A Figura 53 mostra os resultados obtidos para a profundidade da inundação pela onda de rejeitos sobre a estrutura administrativa da Mina Córrego do Feijão e adjacências. Os estudos de Atif, Cawood e Mahboob (2020), mostraram por análise de satélite, que muitas terras agrícolas foram varridas e deixadas sob um mar de lama com profundidades de cerca de 8 m.

Nos mapas gerados, observa-se que as profundidades foram maiores no modelo SRTM. Neste modelo, para além das áreas agrícolas anteriormente mencionadas, na área administrativa a profundidade máxima da lama atingida foi de cerca de 29.07 m, praticamente o dobro do que foi calculado modelo Alos Palsar (14.90 m). Nesta região, vídeos mostram um fluxo extremamente turbulento e destrutivo pela proximidade com a saída da barragem.

Na região do viaduto levado, a profundidade máxima chegou a 18.38 m para SRTM e 15.0 m para Alos Palsar. Na região de saída do fluxo da barragem, houve uma convergência em torno de 16 m de profundidade máxima alcançada em ambos os modelos. Estes resultados são corroborados pelas informações repassadas pelas frentes de trabalho, de que há locais onde somente a profundidade real (e não a máxima) atinge 15 metros (RONAN; VALE, 2019).

No entanto, acredita-se também que as maiores profundidades mostradas nos modelos e em especial em SRTM (chegando a mais de 34.33 m), foram questões muito pontuais podendo estar ligadas a erros de inferência do satélite. Em comparação, os autores Ramam e Liu (2019), obtiveram uma mancha de inundação em profundidade máxima da região estudada, com o MDE SRTM (FIGURA 54).

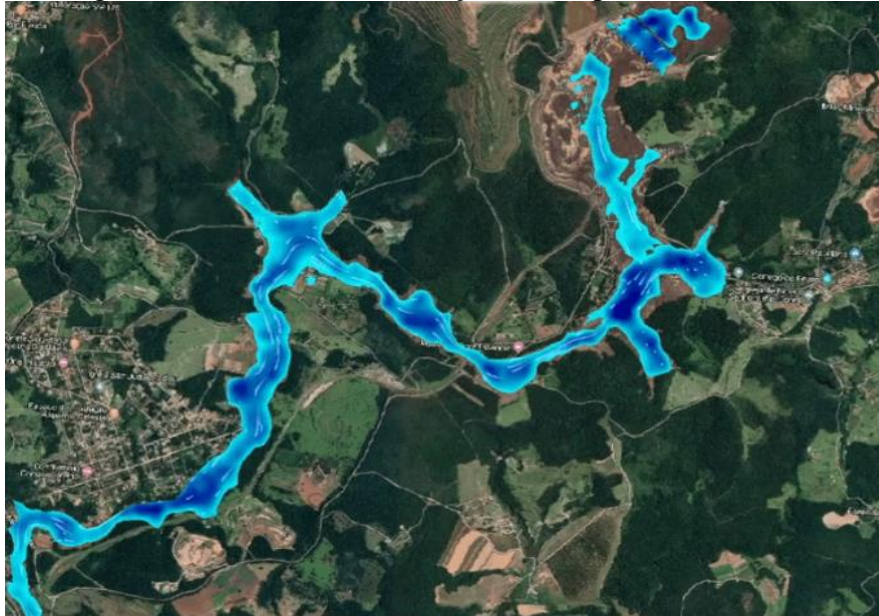
Figura 54 - Mancha de inundação obtida por Ramam e Liu.

análise de rompimento para fluidos não-newtonianos. E por isso, foi considerado um alto coeficiente de rugosidade = 0,3.
