**RETROANÁLISE DA RUPTURA POR LIQUEFAÇÃO DE  
BARRAGENS ALTEADAS À MONTANTE**

Dissertação apresentada à Escola de Engenharia da Universidade Federal de Lavras, como parte das exigências do Programa de Pós-Graduação em Engenharia Ambiental, área de concentração em Saneamento e Geotecnia Ambiental, para obtenção do título de Mestra.

**RETRO-ANALYSIS OF RUPTURE OF DAMS LIQUEFACTION RUPTURE  
AMENDED TO THE UPSTREAM**

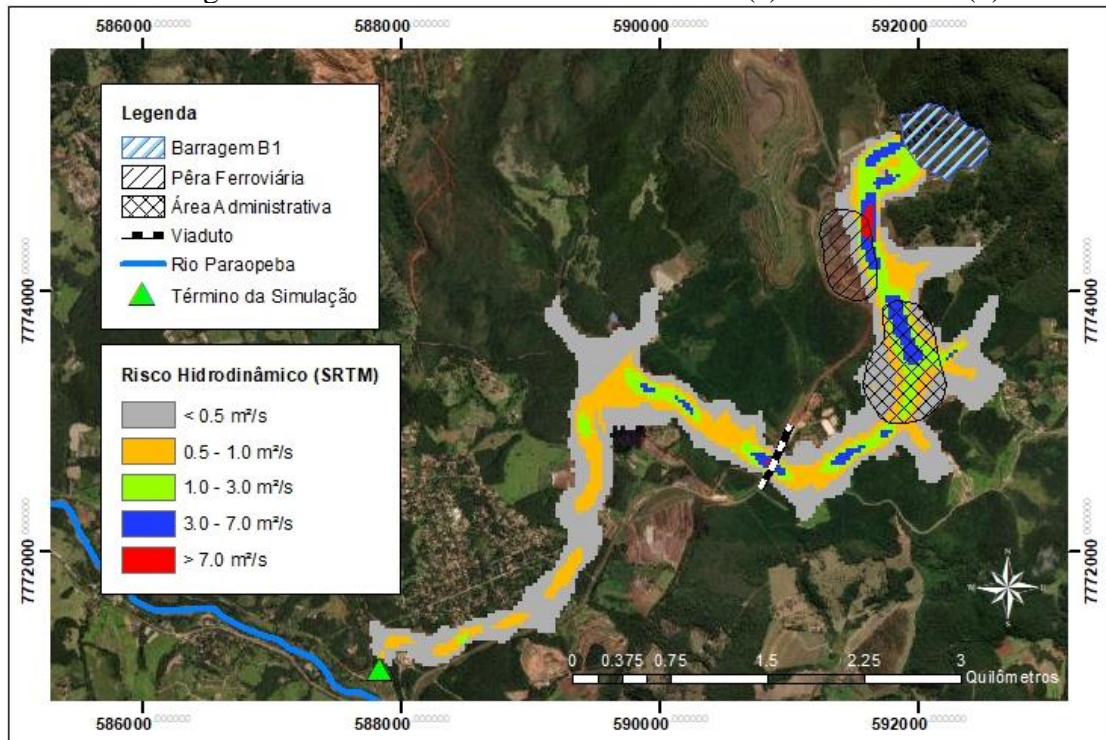
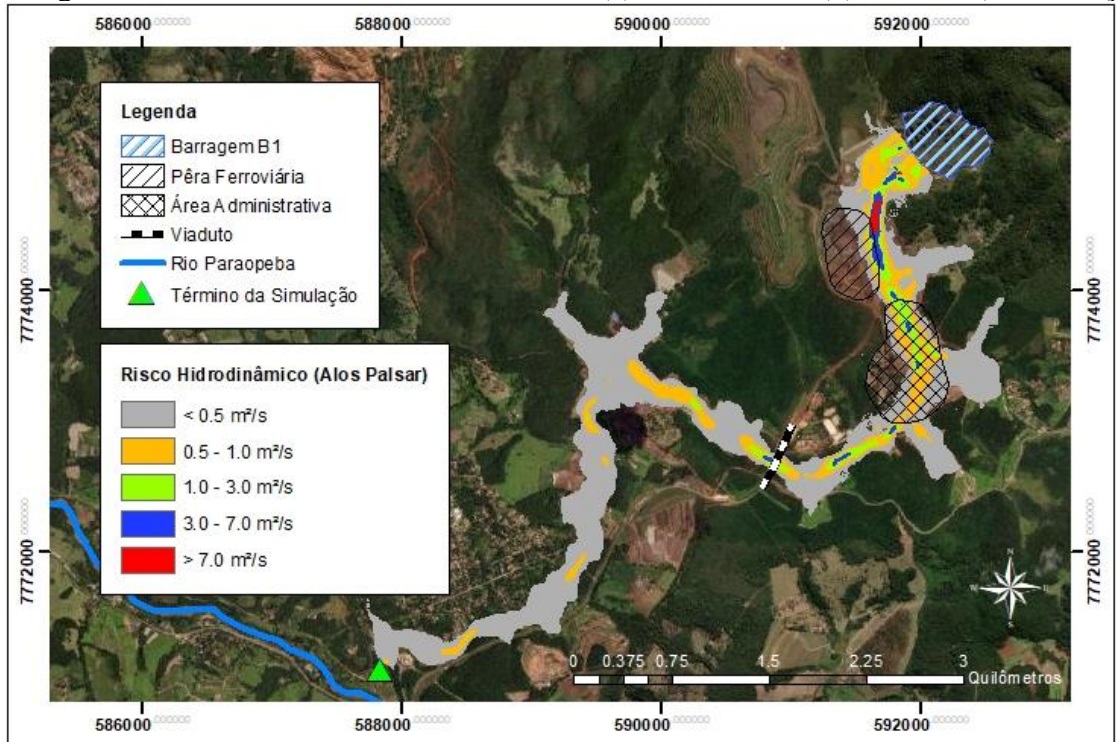
Figura 55 - Risco hidrodinâmico em SRTM (a) e Alos Palsar (b).

Tendo como base estes intervalos, os resultados obtidos neste estudo estão representados analiticamente na Figura 55. É possível perceber pela classificação, que as zonas no entorno da barragem apresentam o maior RH, em função principalmente da declividade e consequente aumento da velocidade, que são base para formulação deste risco. A região imediatamente a montante da barragem também tem alto índice, em especial na área administrativa, classificada entre as cores “amarelo”, “verde” e “azul” em ambos os modelos, que se correlacionam ao intervalo de risco hidrodinâmico menor que 0,5 e maior que 7,0, podendo ter como riscos o arraste de pessoas, até danos em estruturas e colapso das estruturas.

É interessante ressaltar que, no modelo SRTM o risco hidrodinâmico é bem maior em comparação a Alos, ficando majorado na aproximadamente a área da barragem. De certa forma, representa melhor a condição de risco encontrada realmente na área administrativa, onde sabe-se que houve o maior dano. Estas questões podem ainda ser validas em observação aos estudos de Lima et al. (2020b), que apresenta uma separação do mapa da ZAS em “Zonas de Capacidade Destrutiva”, cabendo à região imediatamente a jusante da barragem uma ZDC4 - “Zona de Capacidade Extremamente Destrutiva”, área de alta mortalidade relacionada à avalanche de detritos e o fluxo de alta energia; e na região da área administrativa e proximidades, ZDC3 - “Zona de Altíssima Capacidade Destrutiva”, com fluxo de detritos de baixa energia, mas com capacidade destrutiva em relação a edifícios, árvores, veículos, etc.

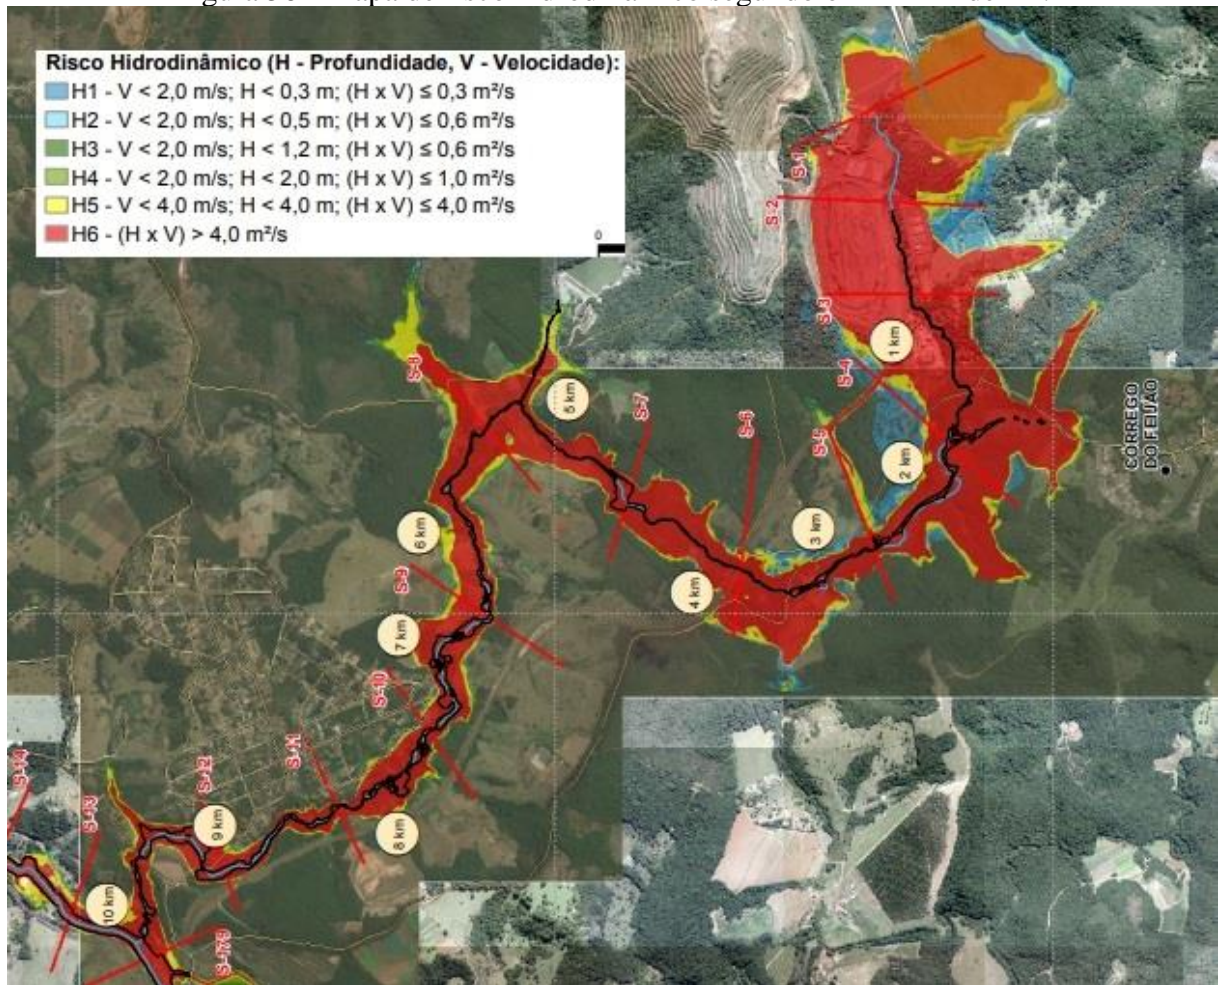
Figura 56 - Mapa de risco hidrodinâmico segundo o PAEBM de B1.

O trabalho anteriormente mencionado mostra similaridade quando comparado aos dados obtidos no risco hidrodinâmico para as áreas mais críticas sendo a chamada ZDC4 e ZDC3 representativas das áreas habitadas no entorno e administrativa da mina. A comparação da zona de risco pode ainda contemplar o estudo de *dam break* de B1 (POTAMOS ENGENHARIA E HIDROLOGIA; TÜV SÜD BUREAU DE PROJÉTOS; AMPLO ENGENHARIA, 2018), na Figura 56.

É notável a diferença entre os valores considerados para o risco hidrodinâmico gerado no modelo, e o resultado obtido para o *dam break* de composição do PAEBM de B1, onde o índice de RH é finalizado em  $4,0 \text{ m}^2/\text{s}$ . Este fato pode ser explicado pela consideração de uma metodologia diferente de classificação, conforme Quadro 13.
