**QUALIDADE E DESEMPENHO  
TÉCNICO DE EDIFICAÇÕES  
AVALIAÇÃO DE PÓS-OCUPAÇÃO  
DO HOSPITAL VETERINÁRIO DA  
UFMG**

Dissertação apresentada à Universidade Federal de Lavras como parte das exigências do Curso de Mestrado em Engenharia Agrícola, área de concentração em Construções Rurais e Ambiente, para a obtenção do título de "Mestre".

LAVRAS  
MINAS GERAIS - BRASIL  
2005

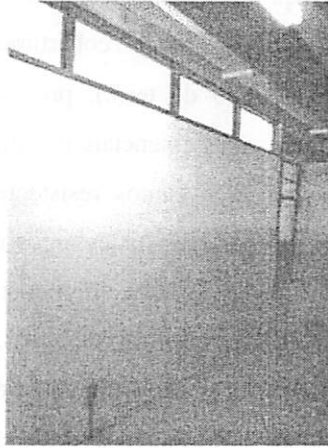
FIGURA 19 Alvenaria com iluminação de circulação

De modo geral, a condição de conservação das alvenarias é boa, pois, apesar de seus 30 anos de uso, não apresenta causas de patologias como infiltrações, trincas, problemas de travamento final das fiadas ou recalques. Na foto da Figura 19, pode-se observar que as alvenarias da circulação interna possuem esquadrias fixas no arremate entre viga e parede para melhorar a iluminação.

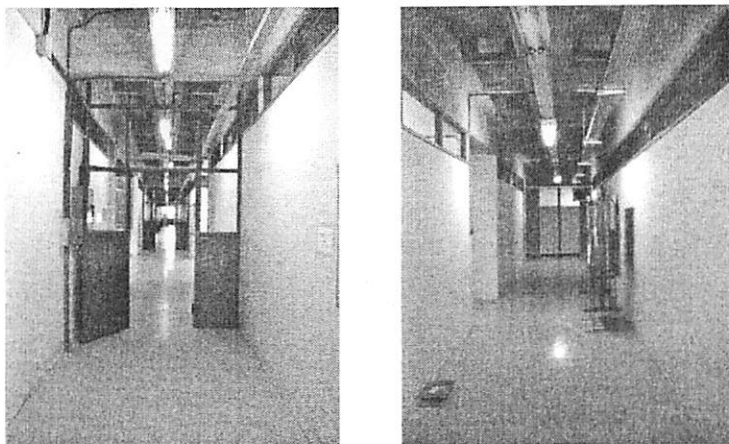
FIGURA 20 Foto do piso vinílico das circulações

O piso vinílico apresenta os seguintes problemas: é muito fino e por essa razão, ele acompanha as imperfeições do desempenho do contrapiso, causando uma impressão irregular no assentamento como pode ser observado na Figura 20. Ele também tem pouca resistência ao impacto, quebrando ou perfurando quando cai algo pesado. Não é resistente ao calor, apesar de incombustível, mas fica uma marca de queimado que não tem condições de retirar a não ser trocando a peça. Sua fixação por cola não resiste a produtos químicos. Resumindo, é um piso de preço elevado e de pouca qualidade. Sua vantagem está na colocação e

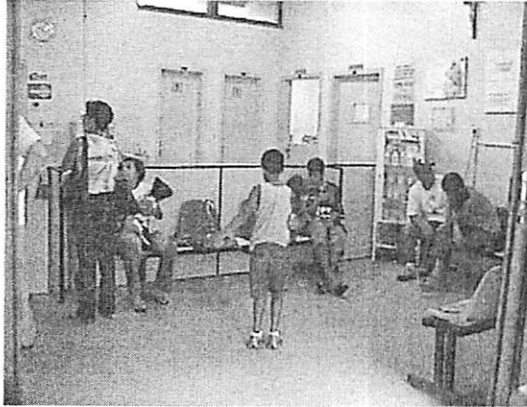
FIGURA 21 Piso clínica de P.S

Na Clínica de Pronto Socorro, o piso é cimentado e pintado com tinta epóxi, com ilustrado na Figura 21. No segundo pavimento da Clínica, recentemente construído, foi colocado piso cerâmico que promove um melhor acabamento e mais facilidade de limpeza. Na foto da Figura 22, observa-se que, em comparação com o piso do andar térreo, o segundo andar está melhor preparado para os procedimentos de consultórios médicos.

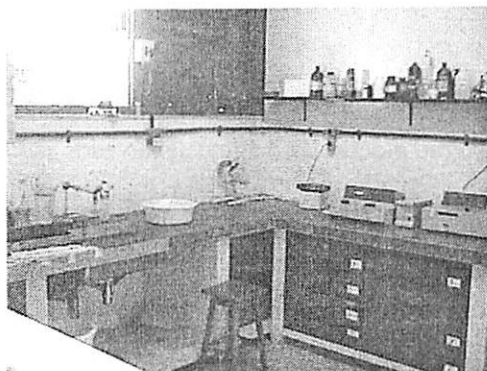
FIGURA 23 Bancada do Laboratório de Análise Clínicas

substituição que são muito fáceis. No item de limpeza, este piso é fácil desde que não use produtos muito abrasivos; mas, por causa de suas frestas, não é recomendado para todas áreas, como, por exemplo, laboratórios. Na foto da Figura 23, observou-se a falta de resistência a produtos químicos. Neste caso porque foi colocado equivocadamente como revestimento na pia, causando um aspecto muito ruim, além da contaminação pela impossibilidade de uma limpeza eficiente.

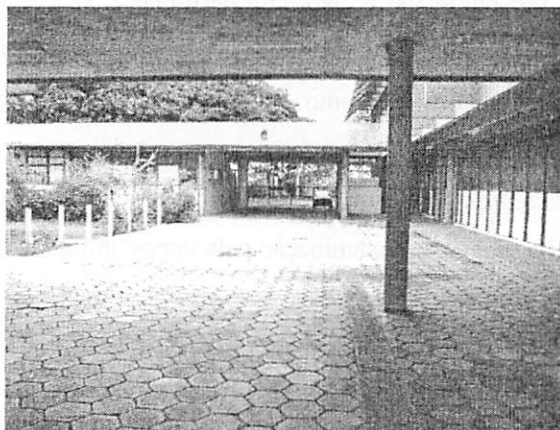
FIGURA 24 Piso externo blocos de concreto sextavados

O piso cimentado tem os problemas de dilatação que causam trincas, mesmo quando existe a junta de dilatação entre os panos de piso. A limpeza é mais demorada e pouco eficiente por causa da porosidade excessiva. Daí são susceptíveis a manchas e bolor, que não são fáceis de serem removidos e, com o tempo, criam fungos devido à umidade. Os remendos são reconhecíveis porque não há liga entre um piso cimentado antigo e um novo. Os pisos de blocos de cimento sextavados, vistos na foto da Figura 24, dependendo da fabricação, podem ter os mesmo problemas do cimento, exceto no item das trincas, porque são encaixados. Sua limpeza também é superficial e não tem impermeabilização pelo excesso de juntas e dificuldade de um rejunte eficiente. Mas, para o calçamento externo, ele é mais adequado por ser mais resistente, além de ter uma melhor aparência do que um piso cimentado.

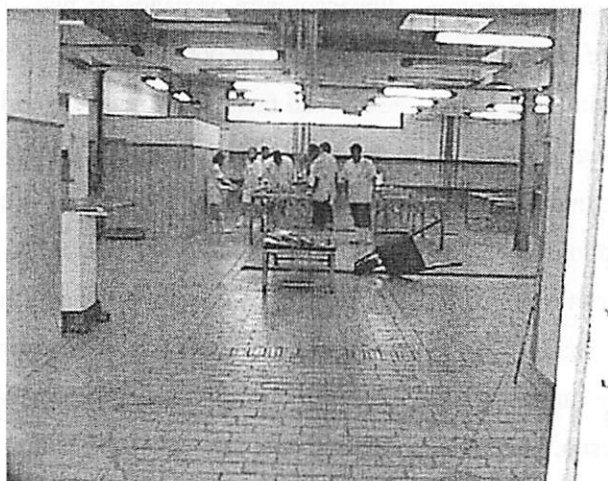
FIGURA 25 Piso da sala de necropsia

O piso cerâmico da sala de necropsia, apresentado na foto da Figura 25, tem a cor bege e o tamanho dez por vinte. Sua aparência é cansativa, pelo excesso de juntas entre suas placas e por ter sido usado também como revestimento das paredes. A limpeza é mais fácil devido à superfície lisa, tem boa resistência abrasão e a produtos químicos, e, neste caso, em que as paredes também foram revestidas com o mesmo piso, ocorreu o escurecimento de todo o ambiente interno.

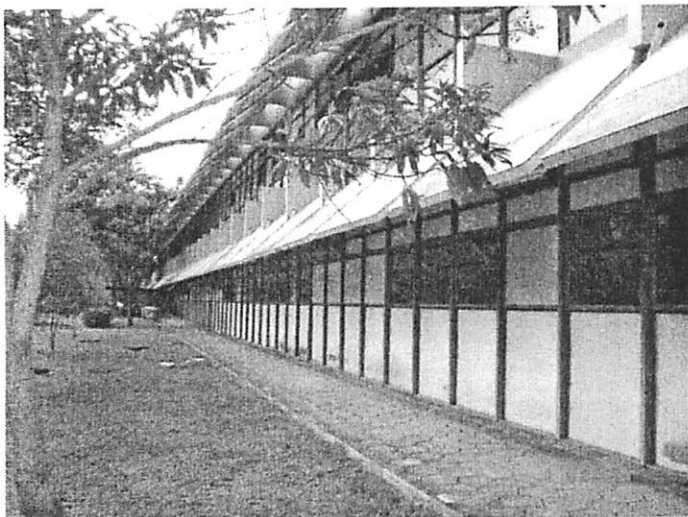
FIGURA 26 Plano de esquadrias na fachada principal

A tipologia adotada de modulação e flexibilidade para o planejamento e construção do edifício foi decisiva para os grandes vãos de esquadrias. A possibilidade de mudança de *layout* das paredes internas para adequação dos espaços gerou a necessidade de uma continuidade de esquadria nas fachadas que garantiriam a iluminação e ventilação em qualquer posição do módulo. Mas, como já mencionado, foi necessária a colocação de brises em toda a fachada, para melhorar a condição de conforto, como visto na foto da Figura 26.

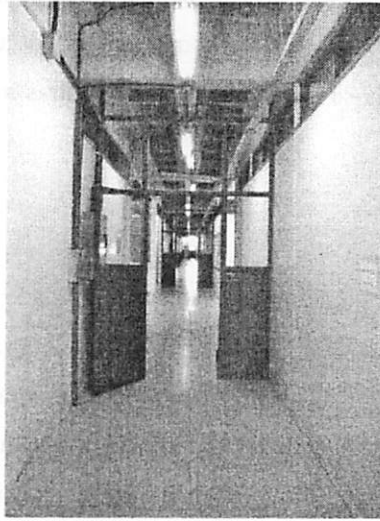
FIGURA 27 Porta interna de circulação

O prédio tem 1.258,00m<sup>2</sup> de esquadrias de grande porte, construídas de ferro metalon e pintadas na cor grafite. O sistema de portas metálicas internas e externas para efeito de segurança, é bem executado, como mostram as fotos das Figuras 27 e 28. A falha esta no fechamento regular que nem sempre é feito pela segurança do edifício.

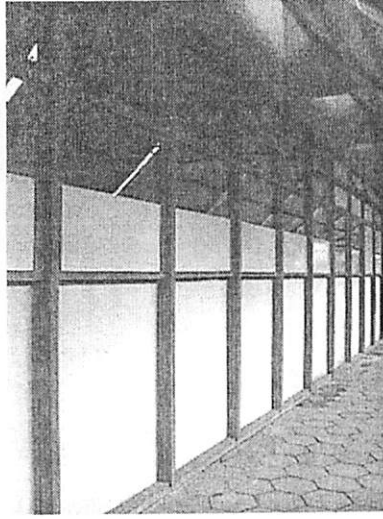
FIGURA 29 Esquadria externa - módulos de espaçamento de 1,24m

As esquadrias estão em boas condições de conservação, o que é muito difícil quando seu assentamento é colocado junto ao piso, (Figura 29). A condição de proteção foi acentuada pelos brises e balanços da estrutura do prédio que avançam 2,48m de vão livre e pela recomendação de projeto para tratamento com ácido fosfático (fosfatização) e utilização de chapa # 14.

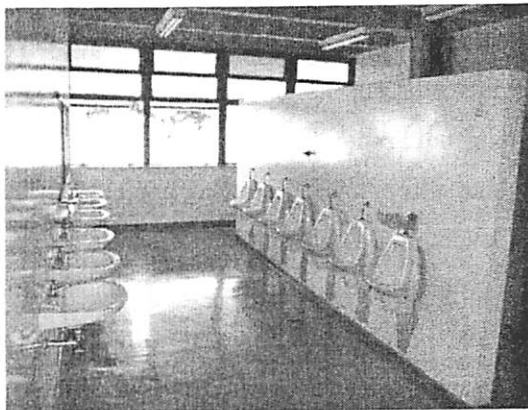
FIGURA 34 Sanitário masculino 2º pavimento

Os sanitários não têm as paredes impermeabilizadas com azulejos e as tubulações são embutidas nas paredes. Não apresentam problemas de infiltrações e suas instalações são econômicas e se provaram resistente ao longo dos anos de uso. As divisórias de concreto aparente são resistentes, foram protegidas com tinta impermeabilizante, embora seu aspecto não seja receptivo, as divisórias resistirão bem nestes anos. Nas fotos das Figuras 34 e 35, observam-se os detalhes de acabamentos dos sanitários.

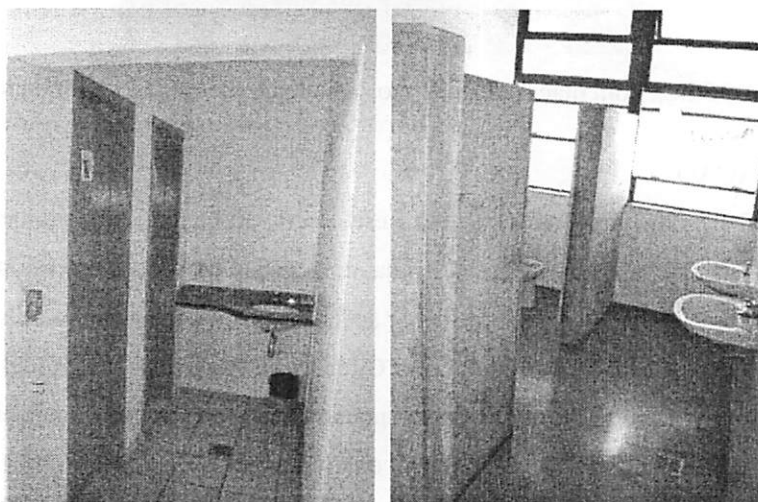
FIGURA 36 Sanitário Secretaria e sanitário masculino, segundo pavimento

Para o uso dos funcionários e alunos do prédio existem muitos sanitários. No caso dos funcionários da secretaria, foi reformada e melhorada a área de sanitários e copa, com novos equipamentos e revestimentos. Na Figura 36, vê-se foto da entrada dos sanitários de funcionários; na outra foto, o interior do sanitário masculino do segundo andar, que está em boas condições de uso. No sistema de esgoto, há tratamento em nenhuma unidade da UFMG, sendo despejado nos córregos internos do *Campus*.

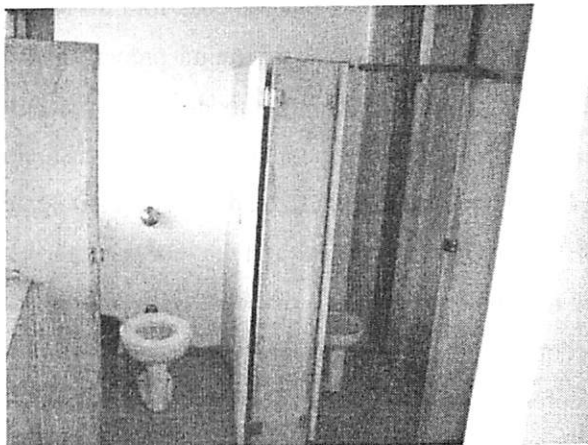
FIGURA 37 Box sanitário

A falta de revestimentos dos sanitários como azulejos e cerâmicas no piso, (Figura 37), não passa boa impressão aos usuários. Mas, esta condição pode ser melhorada com poucos recursos, como a colocação de pisos cerâmicos e reposição de peças quebradas, dando seqüência no melhoramento do Hospital.

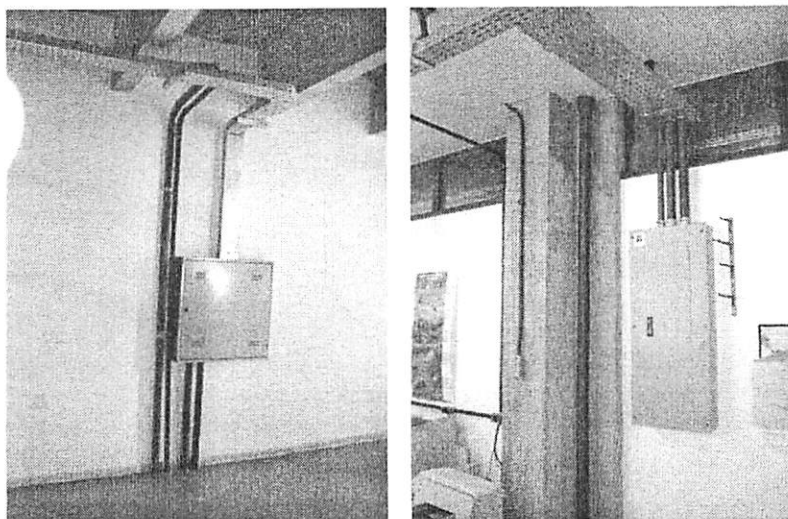
FIGURA 39 Caixas de distribuição

Os quadros de distribuição são aparentes. As fotos da Figura 39, mostram que já sofreram várias intervenções, mas a facilidade de passagem através do sistema estrutural em muito contribui para não deformar o prédio com perfurações de vigas e paredes.

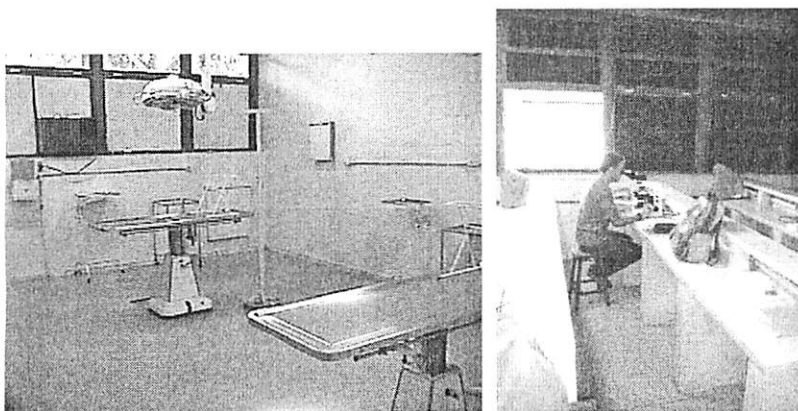
Nas fotos da Figura 42 observam-se diversas janelas que estão pintadas no nível da visão, resultado da busca de privacidade em determinados procedimentos, como na sala de cirurgia, ou por excesso de iluminação natural. Este procedimento reflete na necessidade de acender a luz artificial durante o dia.

FIGURA 42 Sala de cirurgia clínica e laboratório com janelas pintadas

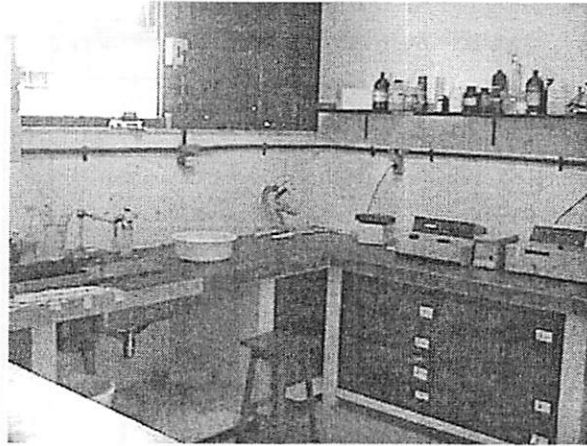
A situação do laboratório não é muito satisfatória. Seu mobiliário está inadequado, a bancada de exames não tem altura correta para os exames de microscopia sendo necessário uma adaptação improvisada pelos laboratoristas (Figura 55). A bancada da sala de preparo está com o revestimento vinílico incorreto, pois dá margem à contaminação, uma vez que, em contato com produtos químicos provocou o descolamento das placas que criam condições de difíceis de desinfecção e uma aparência precária para este tipo de laboratório, (Figura 50).

FIGURA 50 Sala de Preparo com bancada revestida com material vinílico

Esta condição do Laboratório de Exames Clínicos pede uma reforma para adequar as condições de trabalho necessárias para desempenhar melhor suas atividades. Recomenda-se que o piso seja trocado por outro de cerâmica resistente a produtos químicos, revestir as bancadas com granito, rever tubulação de água e esgoto, instalar pontos de água tratada da COPASA, instalar um guichê externo para receber os materiais de exames provenientes da Clínica adaptando uma das esquadrias, colação de forro do tipo PVC, melhorar iluminação, rever a instalação de ar condicionado, rever o layout das salas para prever iluminação natural em todos espaços ou providenciar ventilação mecânica na sala isolada e, por fim, atualização dos mobiliários para os equipamentos de trabalho evitando o que foi observado na foto da Figura 54.

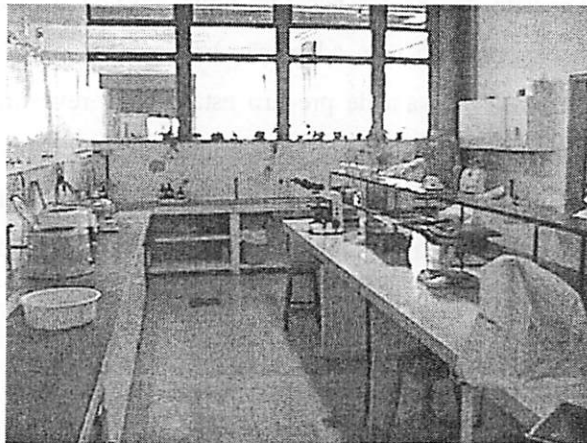
As janelas da sala de preparo e lavagem foram pintadas para diminuir o impacto do sol da tarde. A situação de ventilação é desconfortável para funcionários e usuários (figura 51).

As esquadrias são altas, pesadas e difíceis de abrir, (Figura 51) e, quando abertas, canalizam para o ambiente o cheiro forte de ração e esterco das baias Fechadas, deixam o laboratório muito quente, já que o aparelho de ar condicionado esta parado por falta de manutenção.

FIGURA 51 Janelas muito altas no laboratório de análise clínicas

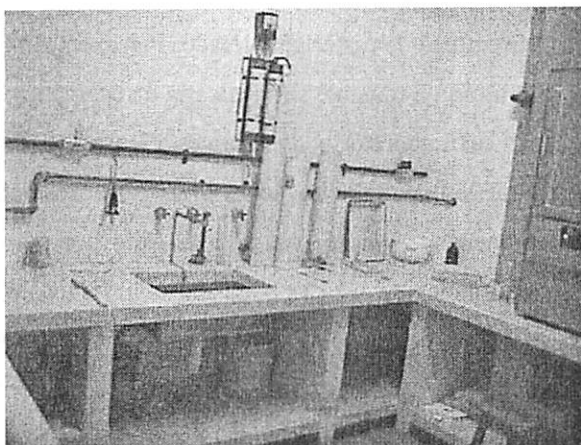
A sala de lavagem, e esterilização não tem ventilação, devido a uma intervenção posterior com fechamento de divisória para criar este espaço, (Figura 52).

FIGURA 52 Sala de lavagem sem ventilação

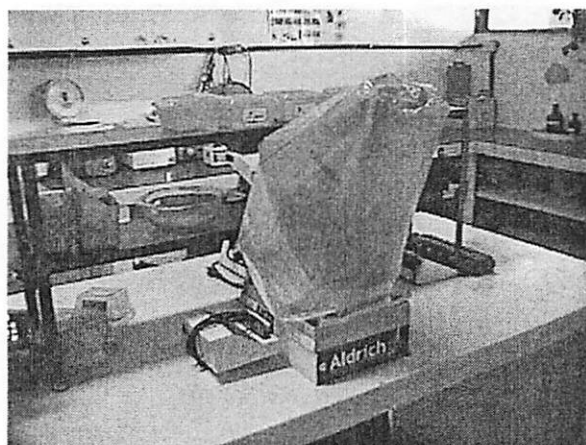
FIGURA 54 Improvisação de altura para microscopia.

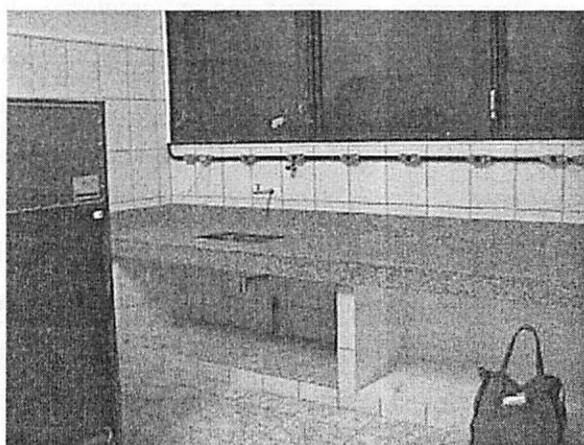
FIGURA 56 Laboratório de Imunofluorescência

Depois de intervenções e adaptações, a idéia original do laboratório foi alterada de forma pouco convencional e sem o devido planejamento, ocasionando um transtorno na setorização e circulação dos espaços. As circulações de saída foram fechadas para criar novos espaços destinados a armazenamento e gabinete e o Laboratório de Sêmen, que era isolado no outro lado da circulação central, foi transferido para o local onde antes era destinado à ginecologia, as cápsulas de criogenia estão localizadas provisoriamente na circulação, com um importante material genético coletado ao longo do tempo pelo laboratório. O antigo laboratório de sêmen foi recentemente alterado para um pequeno laboratório de reprodução *in vitro*, (Figura 56), com salas de preparo e anexos. O resultado desta reformulação não foi satisfatório porque

estas reformas foram projetadas pelo Departamento de Obra, e realizadas pelo próprio HV e será necessária nova adequação do ambiente.

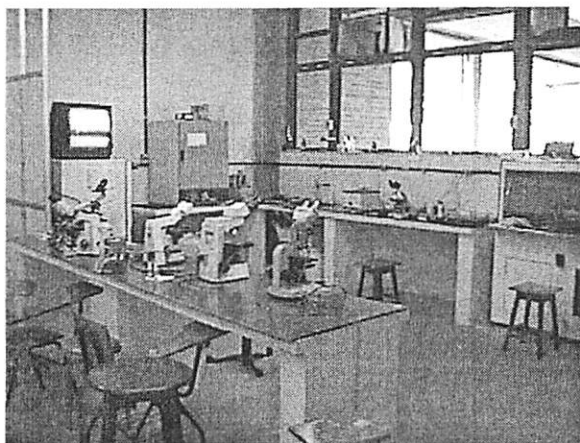
FIGURA 57 Laboratório de análises de sêmen

O laboratório de análise de sêmen deveria ser isolado com área asséptica de circulação limpa, porque lida com célula viva. Hoje o acesso é direto para o pátio das baias, piso cimentado de difícil higienização, como observado na fotos das Figuras 57 e 58.

O laboratório de análise de sêmen foi alterado do projeto original para este espaço e acabou por criar uma condição de improvisado para as pesquisas com

sêmen. Nos dias de aula prática, há falta de mobiliário para os alunos assentarem, o lugar não está apropriado para aula. O laboratório conta com uma televisão interligada ao microscópio, que mostra as imagens analisadas, o que facilita um pouco o trabalho de ensino. Figura 57.

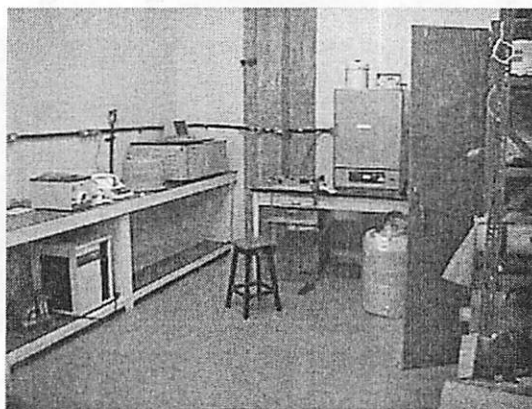
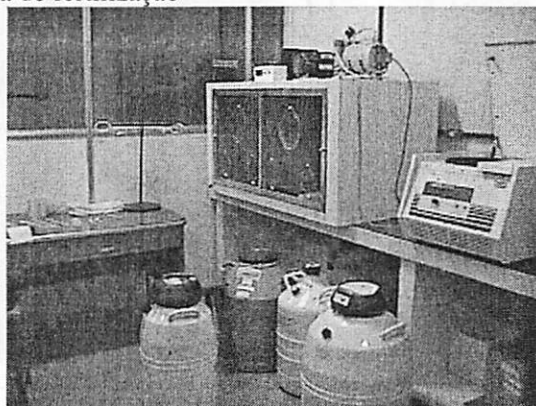
A Sala de Fertilização e Congelamento, que também precisa de melhor setorização e isolamento, está junto com a de sala de análise de sêmen, separada por divisórias. (Figuras 59 e 60).

FIGURA 59 Sala de fertilização

FIGURA 60 Sala de fertilização e congelamento

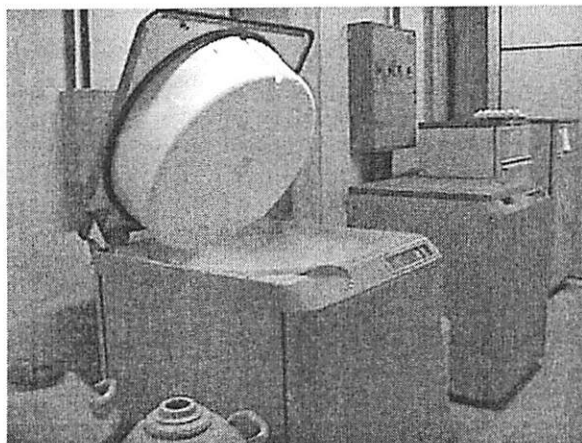
FIGURA 61 Equipamento armazenamento de sêmen

O Banco de Sêmen (Figura 61), foi colocado onde era a circulação de saída do projeto original e sua situação é bem provisória e sem segurança para

um importante material genético coletado. Com 43.000 doses armazenadas, faz parte do projeto Hungria, que tem sêmen do Canadá, EUA e Holanda e está provisoriamente colocado na circulação. O final do corredor, que era outra saída planejada inicialmente, foi fechado para criar um depósito de almoxarifado.

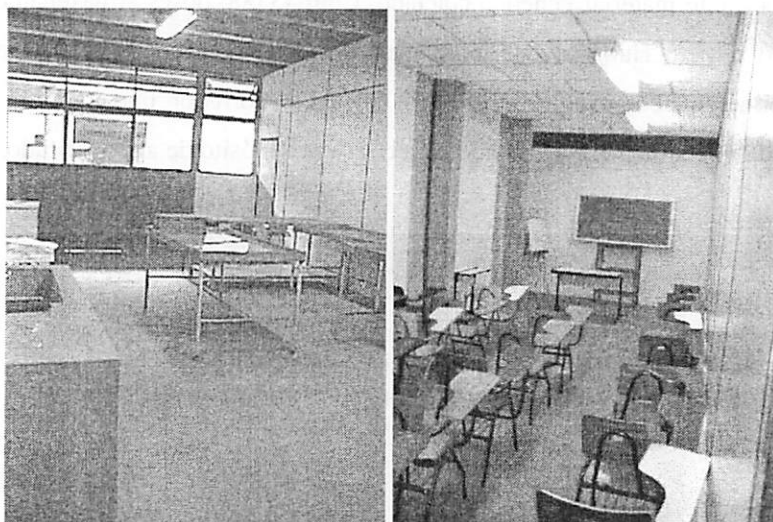
FIGURA 67 Sala de anatomopatologia separada por divisória

A Sala de Ginecologia e Anatomopatologia para exames de peças de animais está localizada em uma boa área no hospital. O detalhe é que tem poucas aulas durante o ano, é subutilizado. Por essa razão, a sala foi separada, por intervenção posterior, com uma divisória para criar uma pequena sala de aula para cobrir as necessidades didáticas do setor. A foto da Figura 62 mostra os detalhes relatados. Esta sala de exames poderia ser remanejada para outro local com relativa facilidade, como recomendado na descrição para a reformulação do bloco D e esta área pode ser disponibilizada para o Laboratório de Reprodução, para suas novas necessidades de espaço.

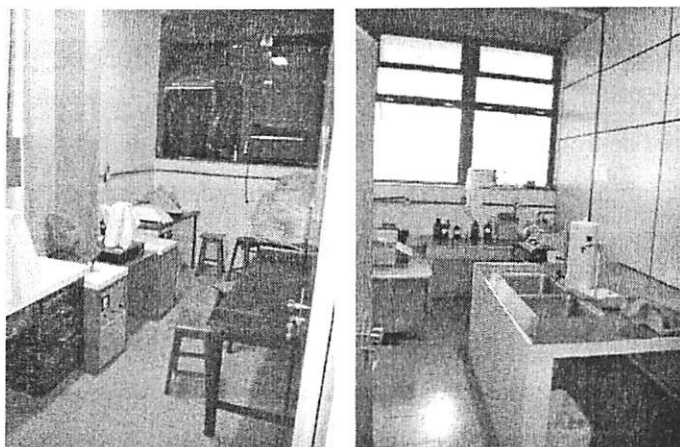
FIGURA 64 Sala de microscopia e sala de pesquisas adaptada

O fato é que esta reforma liberaria um espaço correspondente a 50% da área ocupada e que poderia ser melhor utilizada pelo laboratório de reprodução no interior do Hospital, adequando as novas salas de pesquisas do laboratório que hoje estão em ambientes provisórios, insalubres e pequenos (foto da Figura 64). Além disso, é necessário desobstruir as saídas de circulação que são estratégicas para caso de emergências, foto da Figura 70. Nesta intervenção é necessário aumentar a circulação de ventilação cruzada, com a abertura de grandes vãos para janelas nas laterais do bloco.

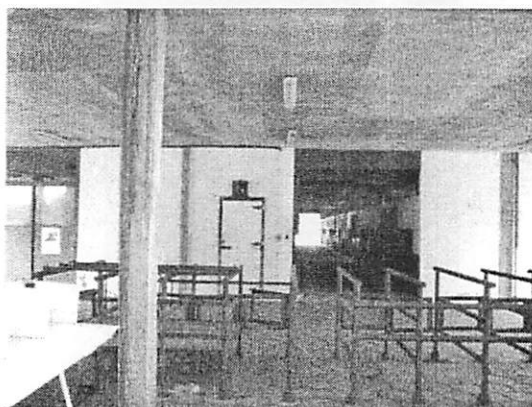
FIGURA 66 - Área de troncos metálicos

A área de troncos metálicos, demonstrada na foto da Figura 66, não está de acordo com os novos procedimentos de prender o animal como já foi mencionado. O tronco, atualmente, tem de ser desmontável (salva vidas) com espaço maior em sua volta para o caso do animal cair. São desnecessários tantos troncos. Outro detalhe é que o ralo de limpeza para dejetos dos touros não está posicionado na parte posterior dos troncos. Esta área de troncos, que está situada na saída do Laboratório, também poderia ser liberada e seu espaço atualizado com a reforma do bloco D. Este espaço externo também é usado para treinamento com os equipamentos de toque ginecológicos, que aparecem no lado esquerdo. Estes procedimentos também poderiam ir para o espaço de multiuso (anfiteatro), descrito anteriormente, para o interior do Bloco D.

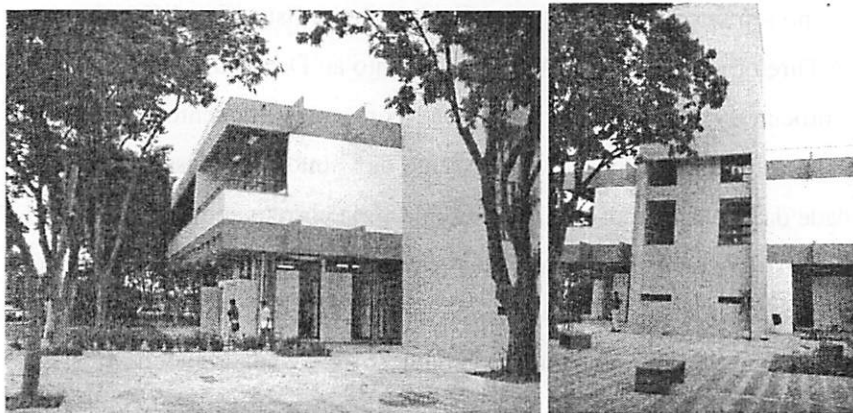
FIGURA 77 Clínica P.S. Vista posterior

No projeto de acréscimo foi incluído um elevador junto à caixa de escada para acesso ao segundo piso (Figura 77). Esta proposta criou uma condição de acesso somente a animais de menor porte, pela complexidade de subida com os animais com necessidade de tratamento. Para solucionar o problema, a comunidade solicitou a inclusão de uma rampa externa na Clínica, para facilitar o acesso de animais maiores e, conseqüentemente, economizar energia no caso do elevador. Essa nova adaptação da rampa ainda não foi planejada e executada pelo Departamento de Obras da UFMG.

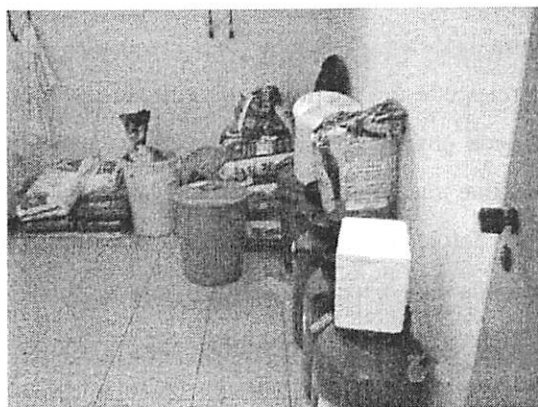
FIGURA 81 Sala de depósito de ração

O edifício não oferece mobiliários para os pesquisadores que precisam improvisar para desempenhar suas funções. Por exemplo, a falta de uma bancada de trabalho e computador, escaninhos para guardar material de pesquisa e pessoal, prateleiras para armazenamento de ração e material de estudo, ponto de tomadas elétricas e telefone. Na foto da Figura 81, percebe-se que o depósito de ração é usado para guardar os materiais dos alunos.

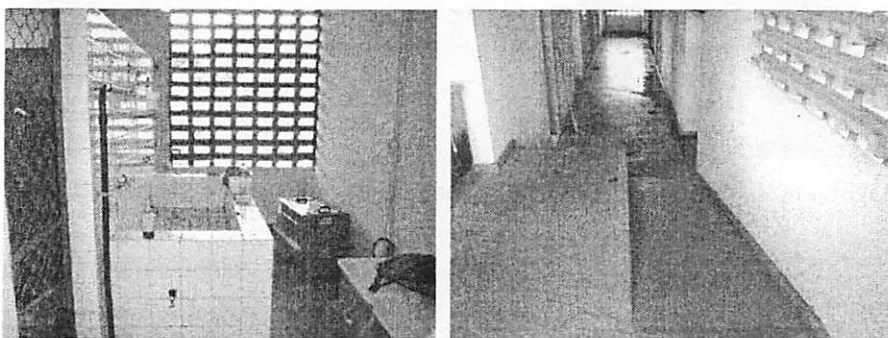
FIGURA 82 Área de lavagem e circulação interna - CEPA

Outra necessidade é a colocação de mais um ponto com água quente para os banhos dos animais que, atualmente são realizados no cocho de banho que fica ao lado da ala de quarentena na entrada do canil. A foto da Figura 82 mostra, detalhe do cocho e do acesso que tem uma rampa e escada. Também pode-se ver, ao lado, a porta da ala de quarentena; essa proximidade não é aprovada pelos alunos pesquisadores.

A área é bem ventilada e o ambiente tem uma condição de conforto térmico muito bom, resultado das telhas de cerâmica e ventilação cruzada. Na área de circulação, pode se colocada uma bancada para exames e anotações dos alunos (foto da Figura 82).

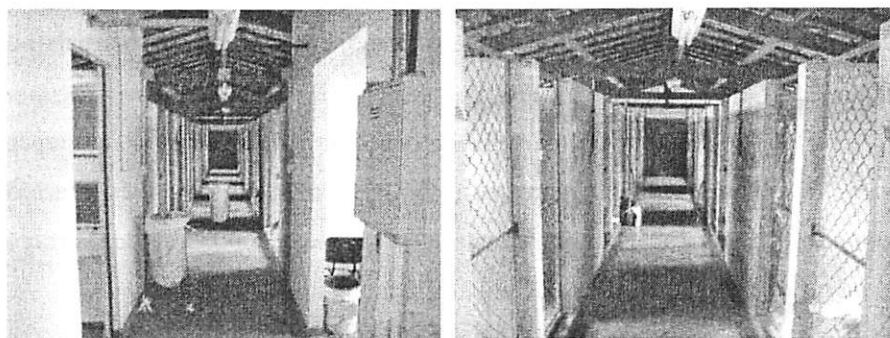
FIGURA 83 Interior do canil - CEPA

Outro fato relevante é a facilidade de entrada de aves na cobertura. É necessário ser instalada uma tela fina para impedir o acesso destas aves pelo forro e impedir de que façam ninhos e criem condições de contaminar os animais do canil. Nas fotos da Figura 83 observa-se a circulação de acesso aos boxes dos canis onde há necessidade de colocação das telas entre o engradamento das telhas e o ambiente interno.

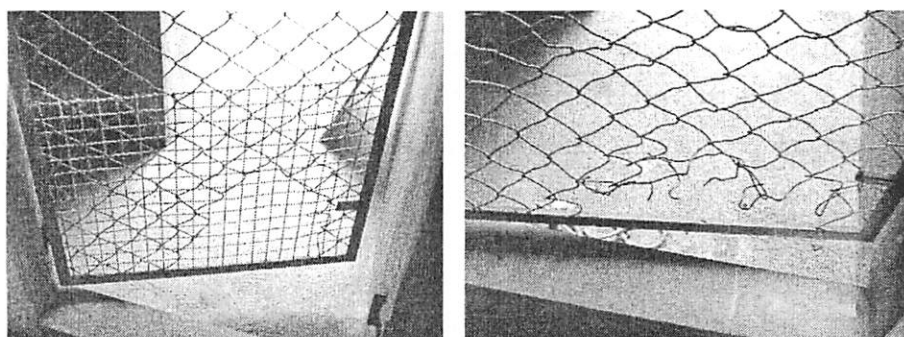
FIGURA 84 Porta com tela rompida

Na foto da Figura 84, nota-se o detalhe das portas de acesso aos boxes. A tela de malha é muito grande e inadequada porque o animal consegue escalar e pular a porta. Além disso, ele consegue romper os elos da malha de arame com os dentes, por isso é necessária a colocação de tela arame trançada menor e mais resistente nas portas de boxes dos canis.

O detalhe das telas rompidas pelos animais confinados e sua precária reconstituição realizada pelos próprios alunos; a porta também não veda convenientemente o boxe quando é feita a limpeza. O sistema foi projetado para que, quando fosse aberta, pudesse fechar a área de isolamento coberta do boxe para manter o animal nesta sala fechada. Mas a porta não tem o quadro da tela

até o piso; com isso, o animal, quando é pequeno, consegue passar por baixo da porta.

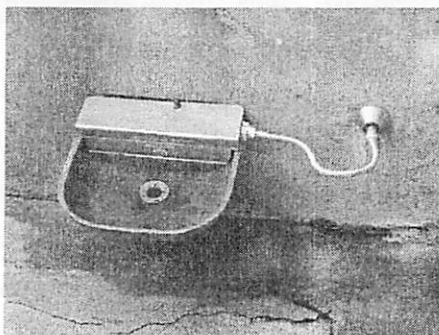
FIGURA 85 Bebedouro dos boxes canil

Na foto da Figura 85, o detalhe do bebedouro, que precisa de um reparo porque os animais danificam com mordidas o encanamento e sua estrutura de aço onde esta a bóia, comprometendo o seu desempenho. Esta canalização deverá ser embutida e o sistema de bóia mais protegido.

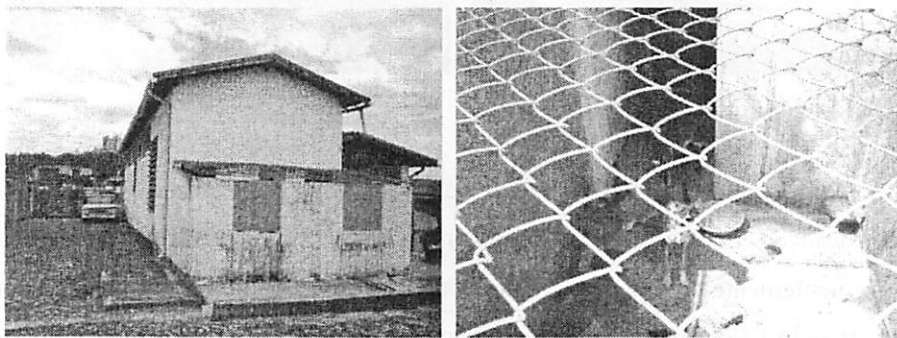
FIGURA 86 Entrada de animais para adaptação ao canil e detalhe do canil

Na foto da Figura 86, o detalhe do acesso da ala de quarentena. Os animais são entregues pela Prefeitura de BH e são colocados nos boxes por meio das aberturas externas. A outra foto da mesma Figura mostra a área de confinamento dos boxes da ala de quarentena onde os animais são acostumados ao confinamento.

Este setor do Hospital precisa de poucos investimentos para resolver os problemas existentes. Para isolar a entrada da ala de quarentena, seria necessária a abertura de uma porta lateral externa e o fechamento do acesso interno com outra porta.

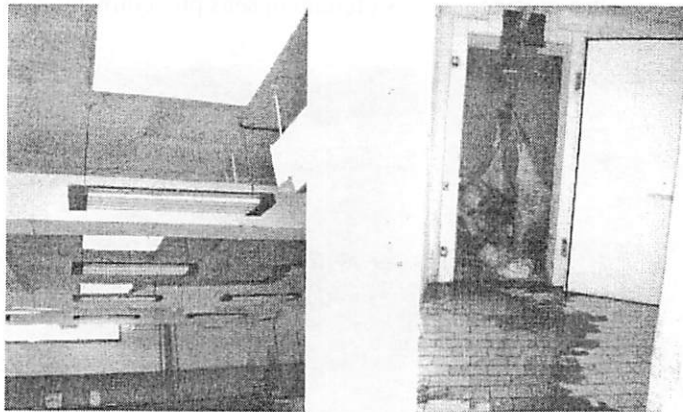
FIGURA 98 Iluminação zenital interna e a câmara fria em dia de limpeza

Nas fotos da Figura 98, observa-se, na primeira foto, a iluminação zenital que dispensa o uso de iluminação artificial. A outra foto mostra a câmara fria maior, situada no lado direito do portão de entrada de animais. O detalhe é para um problema simples: a falta de um ralo com abertura controlada no interior da câmara para escoamento da água da limpeza, principalmente porque neste processo existe a presença de sangue dos animais que foram estudados.

Outro detalhe notado e mencionado pelos funcionários foi a altura insuficiente do trilho para carga e descarga de animais de grande porte que são transportados para a sala e, dependendo do tamanho do animal, pode ter um pequeno arrasto no nível do piso. Este problema se deve à verga da porta, que é baixa e por essa razão, a porta tem uma altura insuficiente. A conclusão já mencionada é de que a situação física da sala de necropsia é boa e bem dimensionada, não tendo sido encontrados outros problemas.

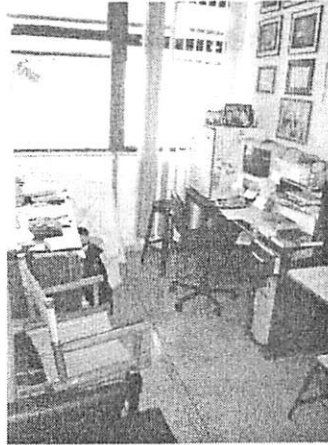
FIGURA 99 gabinete professor

O espaço recebeu muitas críticas dos usuários porque a área é retangular, de 2,48m de largura por 4,96m de comprimento. Apesar da área de  $12,00 \text{ m}^2$ , tem pouco aproveitamento por causa de sua forma retangular, ver na foto da Figura 99, mostra um gabinete atualmente utilizado por um professor; a distribuição do mobiliário ocupa a metade do espaço e a outra metade é ocupada pela circulação. Os mobiliários cedidos pela UFMG são antigos e, na prática, os gabinetes são utilizados por somente um professor em cada ambiente.

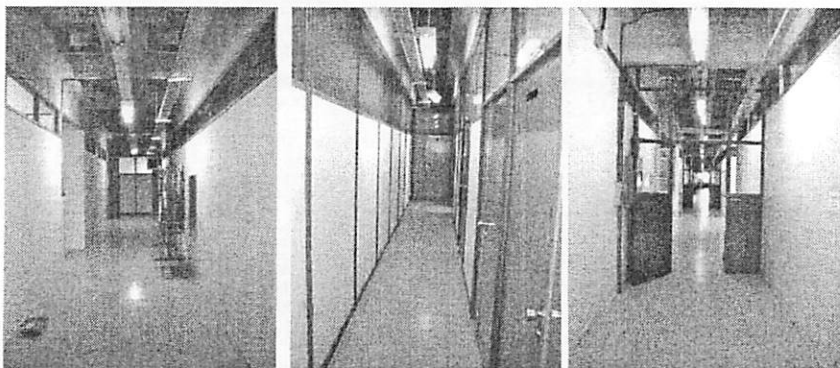
FIGURA 103 Circulações -2º pavimento, gabinetes e 1º pavimento

A circulação horizontal do prédio, com largura de 2,48m, é bem projetada em dimensões e com condições de saídas rápidas para caso de emergência. A circulação dos gabinetes de 1,24m fica prejudicada pela falta de luz natural. A circulação do primeiro pavimento é muito boa, com facilidade de locomoção de pessoas e equipamentos para qualquer ambiente devido à largura do corredor, a impressão que fica é de ser um pouco deserto porque o hospital tem necessidade de amplos corredores para pessoas e animais.

Na seqüência de fotos da Figura 103, observam-se as circulações internas do hospital. Na primeira foto, a circulação do segundo pavimento; na segunda, a circulação da área de gabinetes, que é de 1,28m e, na terceira foto a circulação do primeiro pavimento.

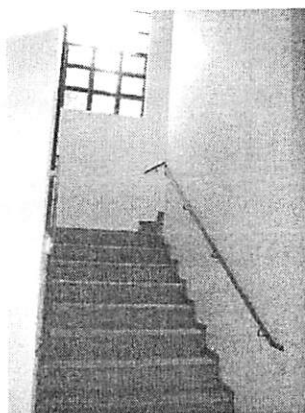
Figura 105 Acesso ao 2º pavimento da Clínica

Recentemente inaugurado, o segundo pavimento da clínica de pronto socorro para pequenos animais possui uma escada e um elevador de acesso ao pavimento superior. (detalhe da foto da Figura 105). Esta intervenção foi realizada para melhorar o atendimento dos médicos da clínica. A proposta de acréscimo criou um acesso por escada e por elevador para o segundo andar, porém, não é indicada para acesso de animais, que são o objetivo do atendimento.

No HV, as circulações são muito satisfatórias. A recomendação é para o controle do uso do elevador e atender o pedido dos usuários da clínica de pronto socorro de atendimento de pequenos animais para a construção de uma rampa para o segundo andar recentemente inaugurado. Por fim, deve-se adequar as circulações como foi sugerido nas normas para deficientes quanto a segurança de piso, com corrimão e sinalização.

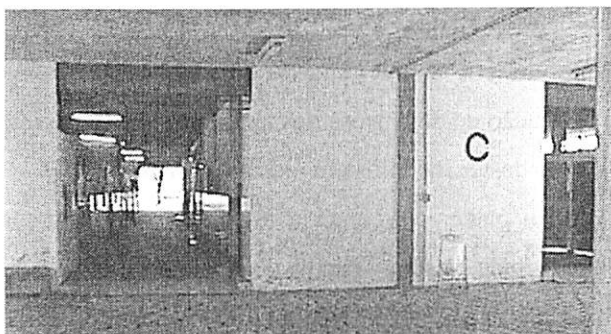
FIGURA 111 Acesso ao Bloco de baias C

Na foto da Figura 111, nota-se a entrada para os blocos. Essas portas são de enrolar. Com o pouco uso e sem manutenção, hoje, estão paradas ou já foram retiradas.

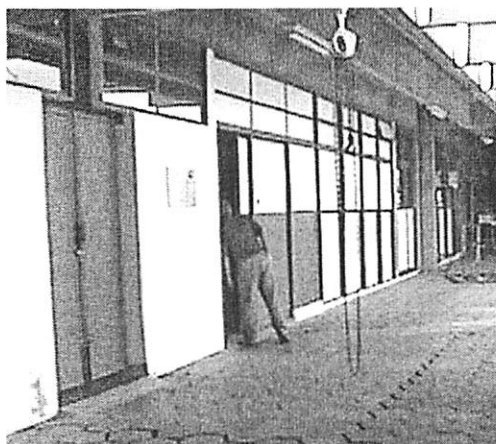
FIGURA 112 Porta de entrada da sala de cirurgia de grandes animais

Na foto da Figura 112, mostra a porta de entrada para a sala de cirurgia de grandes animais, ampla o suficiente para passar o animal que vai ser examinado e seu condutor. Além disso é boa para saída de emergência do pessoal envolvido na cirurgia. Em resumo, as portas metálicas, assim como as esquadrias, estão em boas condições devido ao rigor na fabricação que usou chapa #14 e sistema de fosfatização.

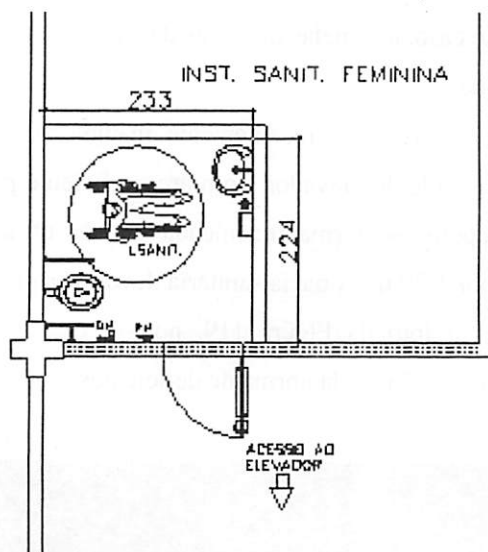
FIGURA 120 Planta do sanitário para deficientes.

Na foto da Figura 120, o detalhe da planta de alteração do sanitário, inclusive com a rotação de uma cadeira de rodas no interior da sanitário proposto nessa reforma.

No projeto, foi prevista a instalação de uma ducha, mas ainda não foi instalado este equipamento no sanitário. A porta de acesso também não foi alterada de acordo com a norma, que é aberta para fora e com barra de abertura. O vaso deve ter um soco para elevação da altura, conforme a proposta da norma na Figura 121.

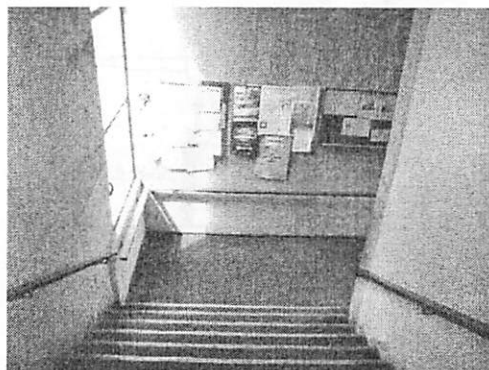
FIGURA 124 Escada principal HV

Como observado na Figura 124 a escada do HV está dentro da norma, exceto o corrimão que hoje é exigido na forma semicircular e contínua.

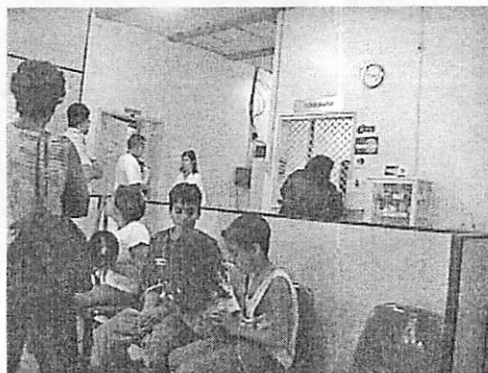
FIGURA 138 Recepção da Clínica de Pronto Socorro

colocação de piso cerâmico com melhores condições de limpeza e uma melhor aparência, o espaço é pequeno e não está preparado para o atual movimento de usuários, (Figura 138).

RECEPÇÃO DA CLÍNICA DE PRONTO SOCORRO – recomenda-se uma nova adequação do ambiente de recepção para animais e pessoas, com
