**DIAGNÓSTICO DE FALHA EM UM CILINDRO VIBRADOR
DE VARETAS DE UMA COLHEDORA DE CAFÉ**

LAVRAS – MG

2020

Tese apresentada à Universidade Federal de Lavras, como parte das exigências do Programa de Pós-graduação em Engenharia Agrícola, para a obtenção do título de Doutor.

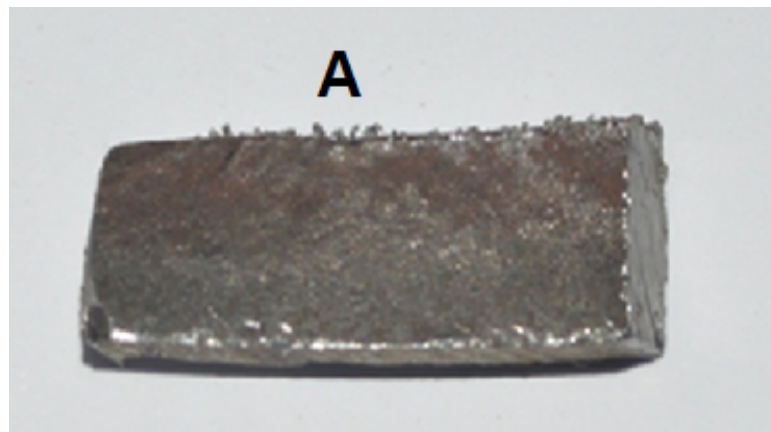
Figura 4.9 – Região do cilindro de varetas vibrador fraturada para análise MEV.

Com referência na Figura 4.11 o CP1 foi dividido em dois CPs, nesse corpo de prova, a face da trinca foi cortada por uma serra manual, separando em dois CPs. A face da fratura CPA foi submetida ao ensaio com o microscópio eletrônico de varredura (MEV) em duas grandes regiões. Com a finalidade de verificar a presença de marcas de praias em função do tipo de fratura. A região do cilindro de varetas retirada para análise no MEV é apresentada na Figura 4.8, a 4.11.

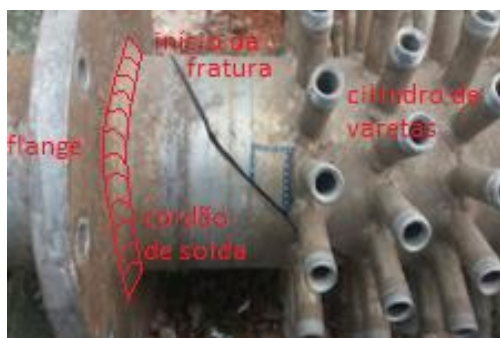
Figura 2- Região fraturada do cilindro de vareta de uma colhedora de café.

95 Este trabalho foi iniciado após a ocorrência de uma fratura em campo no cilindro de
96 varetas de uma colhedora de café, depois de três anos de atividade em uma lavoura do sul de
97 Minas Gerais, nas proximidades da cidade de Elói Mendes, em que a empresa fabricante da
98 máquina cedeu a peça fraturada para análise. A partir daí, iniciou-se diagnóstico da falha,
99 buscando-se investigar a origem da fratura na base do cilindro de varetas, a qual se estendeu
100 em forma espiral, conforme Figura 2.

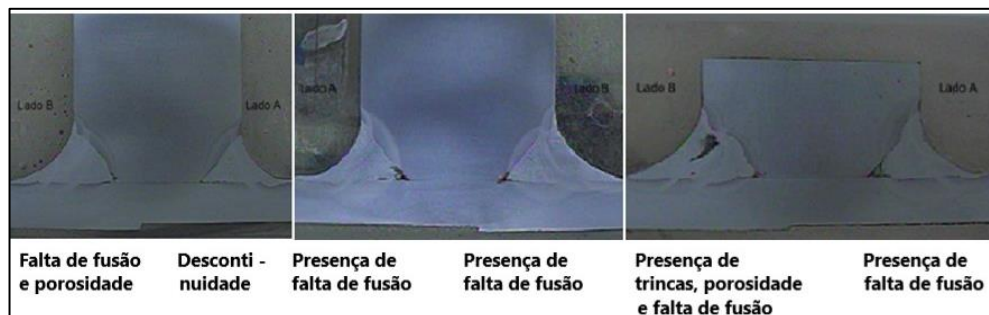
334 O resultado da metalografia da solda com ataque de ácido nital 10% está
 335 apresentado na Figura 16.

Figura 16 - Ataque com ácido nital 10% para revelação da solda Fonte: Dos autores (2018).

340 Além da falta de fusão, outros defeitos na solda foram observados, como trinca e
 341 porosidade. Considerando que foi encontrada, na raiz da solda, falta de fusão e que isto
 342 pode ser indício de sujeiras na poça de soldagem, deve-se levar em conta o efeito da
 343 formação de trinca por hidrogênio. Observa-se estes defeitos de soldagem, com maior
 344 nitidez, com o auxílio da Figura 17.

399 - Em relação ao processo de soldagem, realizou-se revelação em ácido nital 10%,
400 obtendo-se uma área de zona térmica afetada e passes de solda não uniformes, entre dois e
401 três passes. Além disso, foram reveladas regiões de descontinuidade, falta de fusão, trincas e
402 porosidade.

- 368 eliminar mordeduras no material do cilindro vibrador de varetas, evitando assim
369 possível início de trinca.
- 370 • Alterar chanfro duplo meio v para duplo j com a finalidade de evitar falta de fusão
371 raiz.

412 No intuito de se evitar defeitos provenientes do processo de soldagem do cilindro
413 vibrador de varetas, sugeriu-se um EPS, levando-se em consideração um pré-aquecimento na
414 faixa de 130 °C, limpeza antes da realização da soldagem, monitoramento entre passes, com a
415 temperatura ente 100 a 120 °C, pós-aquecimento na faixa de 200 a 300 °C, seguido de um
416 resfriamento controlado, em forno ou coberto com manta térmica de refratário, o que tende a
417 reduzir a probabilidade de trincas na região de solda, no intuito de aumentar a vida útil da
418 colhedora analisada.

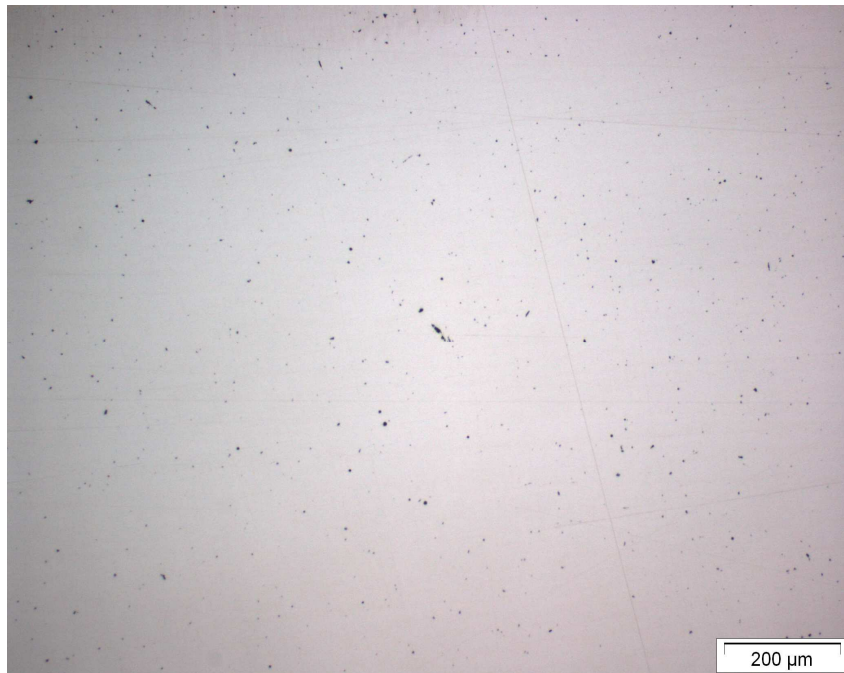
Inclusões dispersas.
